**EXPERTIZĂ TEHNICĂ**  
**PENTRU AMPLASAMENTUL AFECTAT DE**  
**ALUNECĂRI DE TEREN DE PE DRUMUL**  
**JUDEȚEAN DJ 244J:**  
**TRONSON 1: KM 5+130 – POD EXISTENT**  
**TRONSON 2: KM 5+330-5+400**  
**TRONSON 3: KM 5+510-5+560**

**Beneficiar: Unitatea Administrativ Teritorială județul Vaslui**  
**(Consiliul Județean Vaslui)**

**Elaborator: S.C. PROEXROM S.R.L. IAȘI**

Nr. înreg./ Data: 7337/03.11.2017

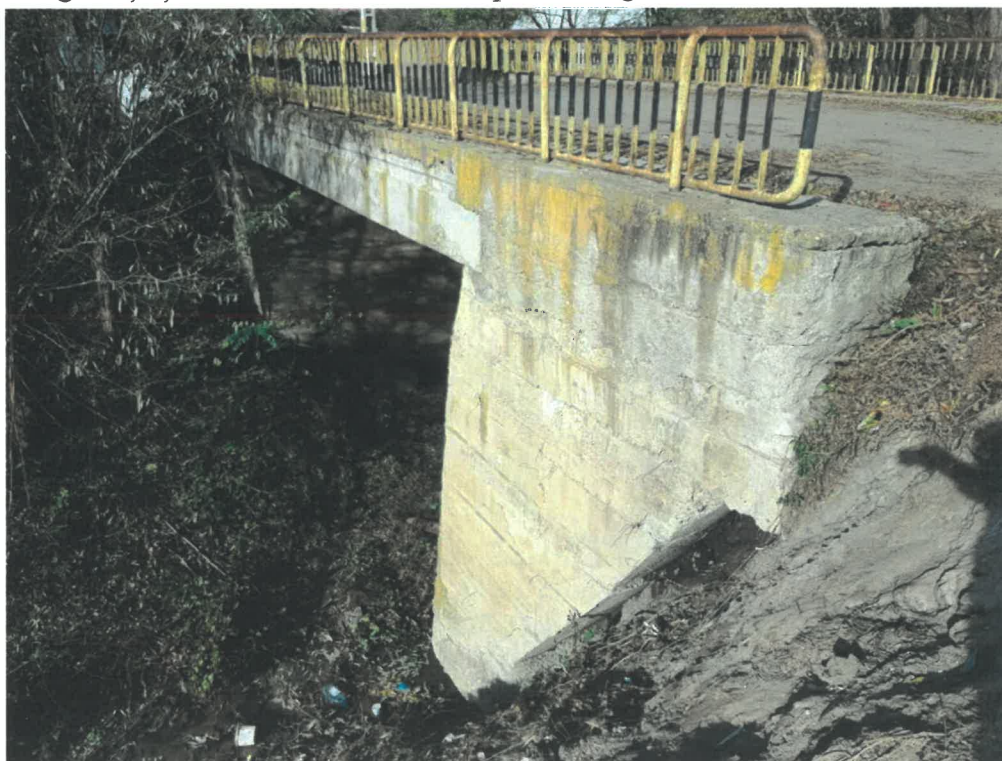
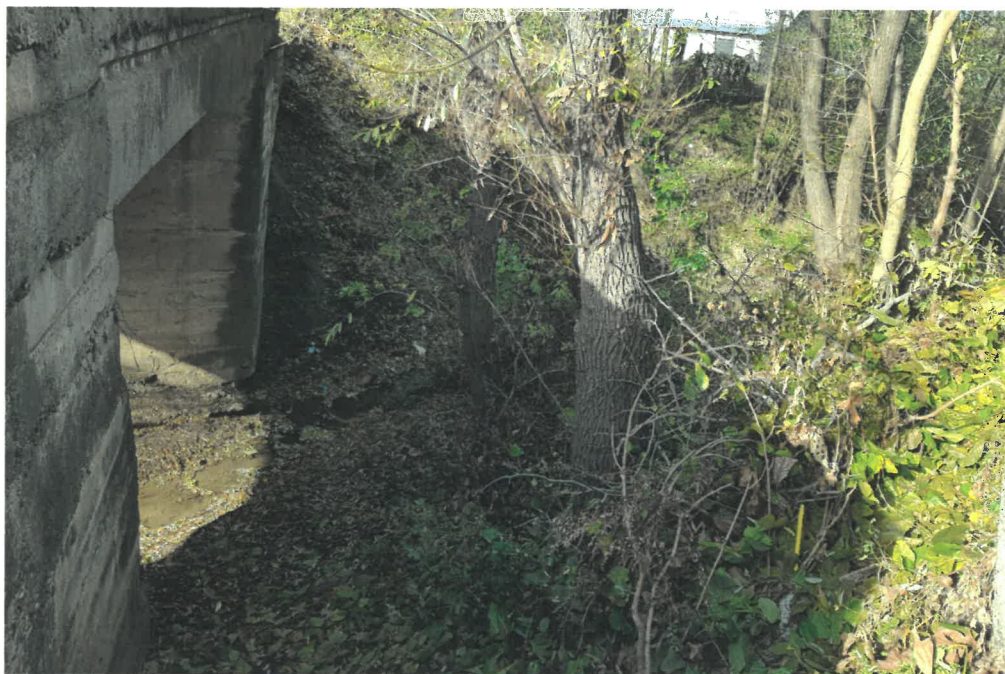
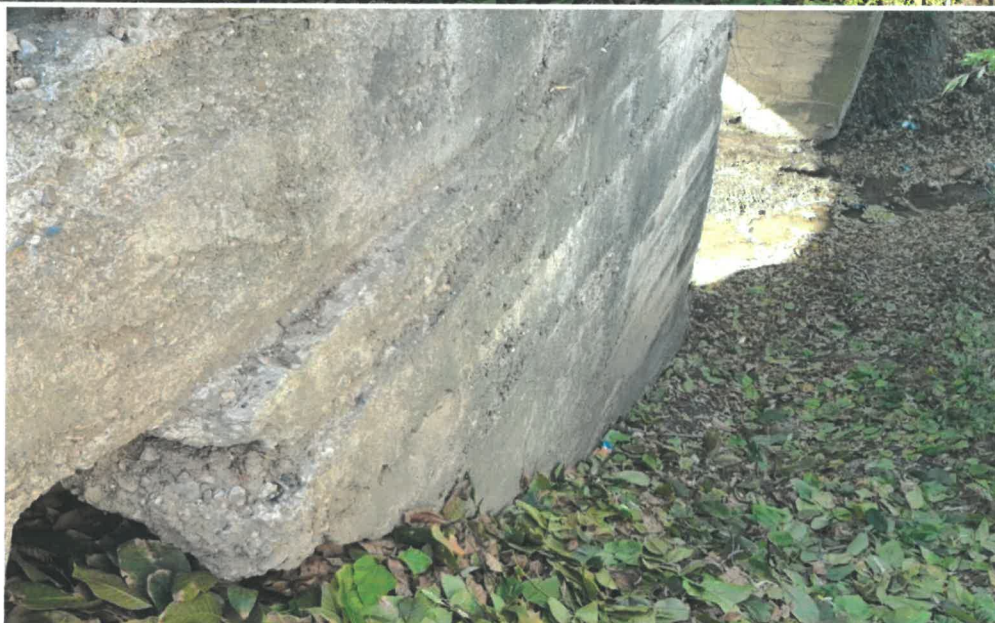
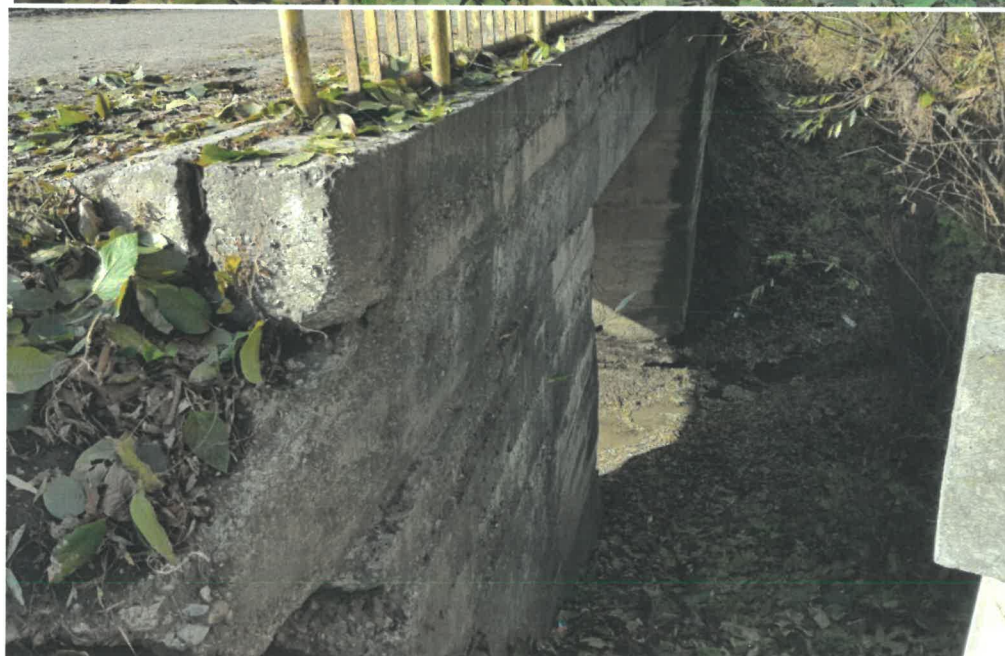
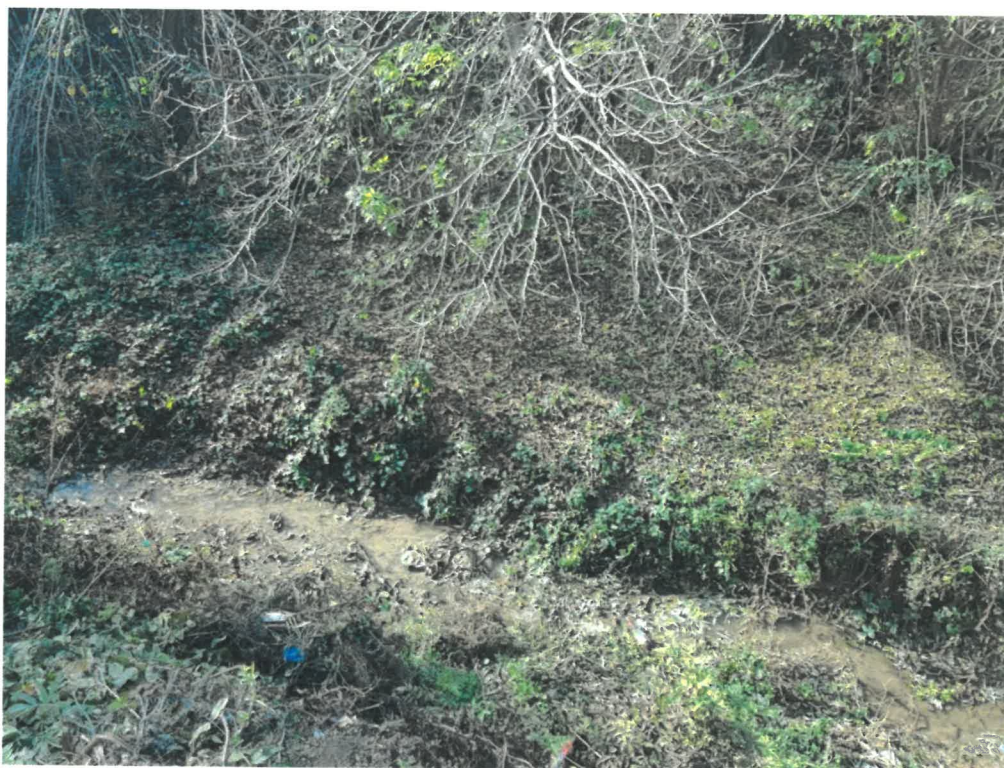
*Figura 2. Prezentare situație existentă – Tronson 1*

Podul existent este realizat din beton armat, turnat monolit.

Infrastructura podului a fost afectată de forme de eroziune produse de acțiunea apei ce curge prin albia râului.

Culeele podului nu prezintă degradări structurale.

Secțiunea de curgere a râului în zona podului a fost micșorată datorită vegetației dezvoltate pe maluri și în albia minoră.

Acțiunea apelor de șiroire pe malurile râului a condus la eroziunea materialului fin și purtarea lui în albia minoră – pe secțiunea de curgere.

Forme de eroziune au fost observate și în spatele culeelor – pe taluzul de rambleu ce face legătura cu drumul la partea superioară.

Există riscul ca fundațiile podului să sufere degradări structurale dacă nu se iau măsuri de punere în siguranță și eliminare a cauzelor ce produc degradări.

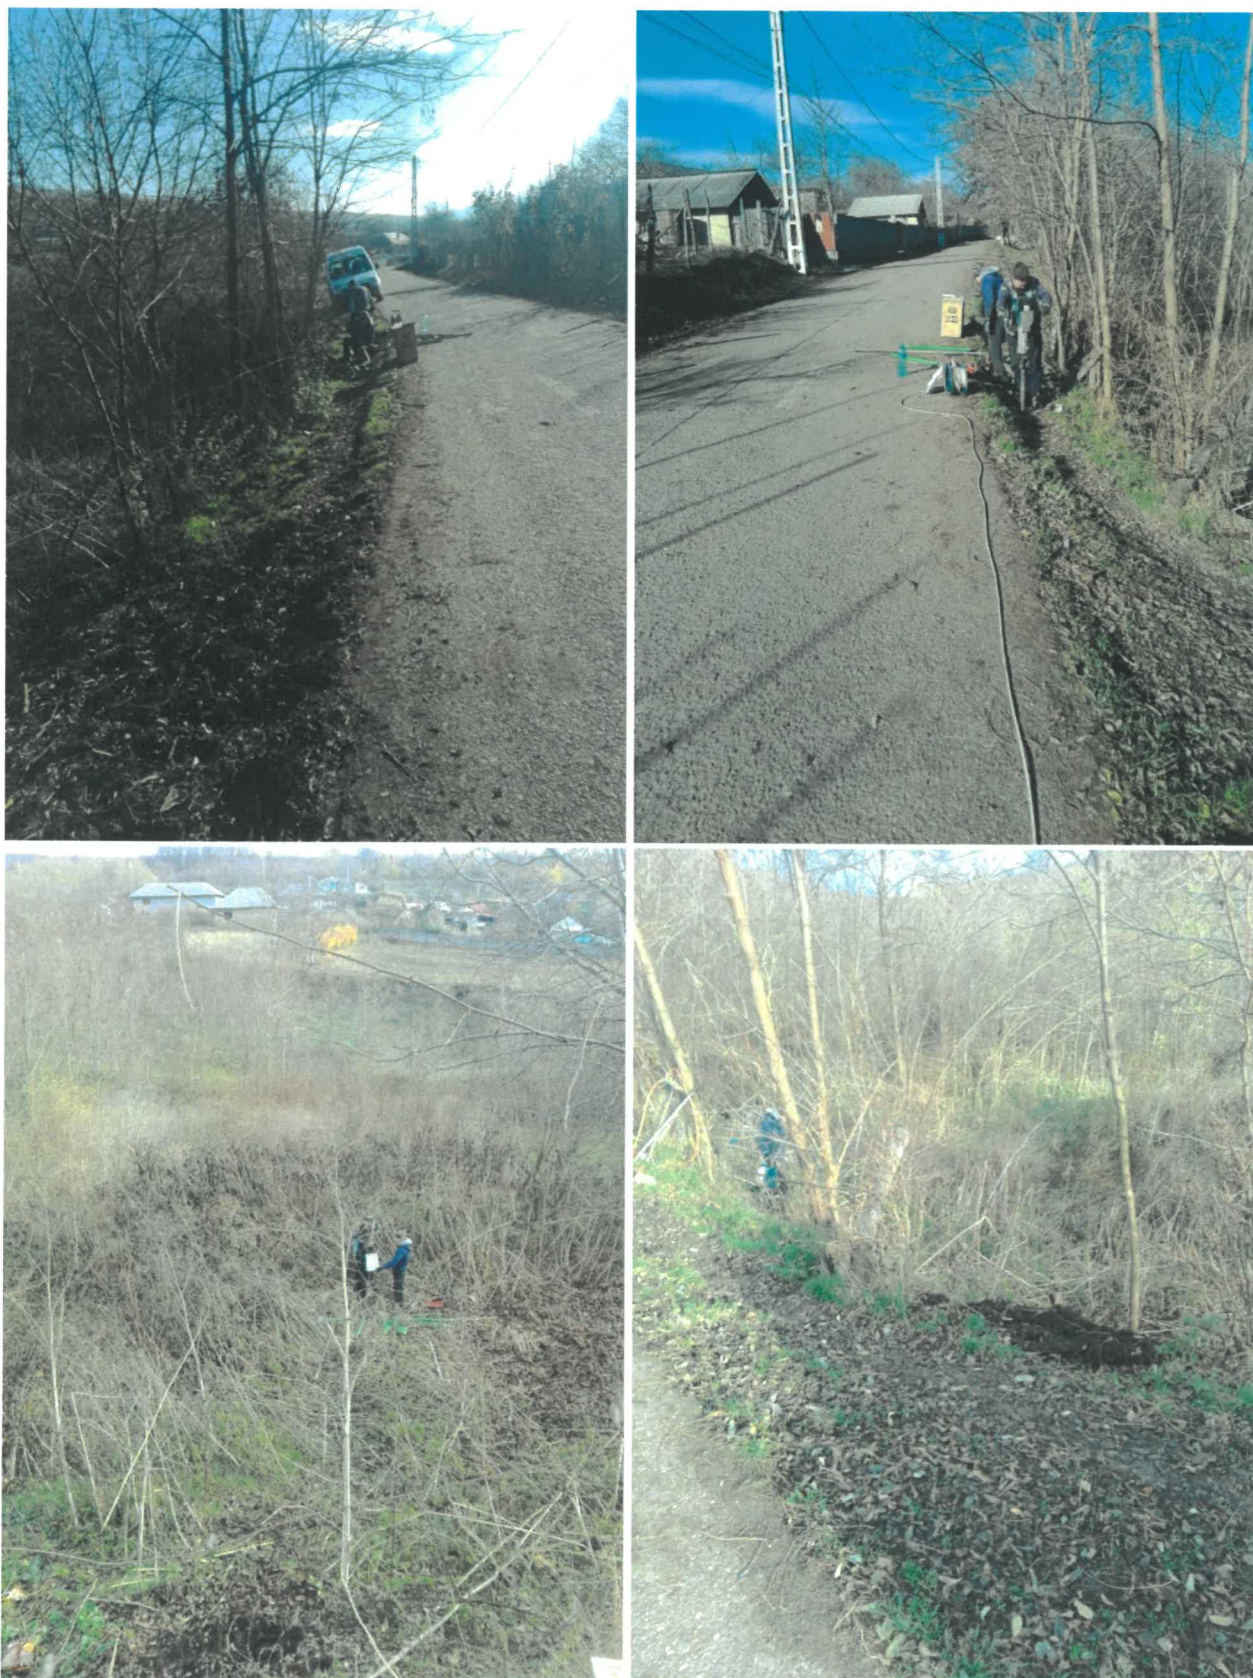
*Figura 3. Prezentare situație existentă – Tronson 2*

Pe această zonă sectorul de drum este în profil mixt, cu rambleu pe partea dreaptă și un mic debleu pe partea stângă.

În zona de rambleu s-au produs de-a lungul anilor forme de eroziune iar partea superioară a taluzului a ajuns la limita cu acostamentul de drum.

Există riscul ca sub acțiunea continuă a proceselor de eroziune și a infiltrațiilor de apă prin zona de amonte, să se producă o alunecare de teren care să antreneze și corpul drumului.

În aval de drum la o distanță de aprox. 50.0m își are cursul râul Epureni, zona cuprinsă între albia râului și acostamentul drumului are un aspect vălurit cu forme de eroziune, ceea ce pune în evidență existența unor alunecări mai vechi și parțial stabilizate, dar cu potențial de reactivare a alunecărilor sub acțiunea continuă a unor factori perturbatori.

În corpul drumului nu au fost evidențiate forme de cedare, dar există riscul de apariție a unor fisuri și crăpături dat fiind faptul că formele de eroziune sub la limita acostamentului.

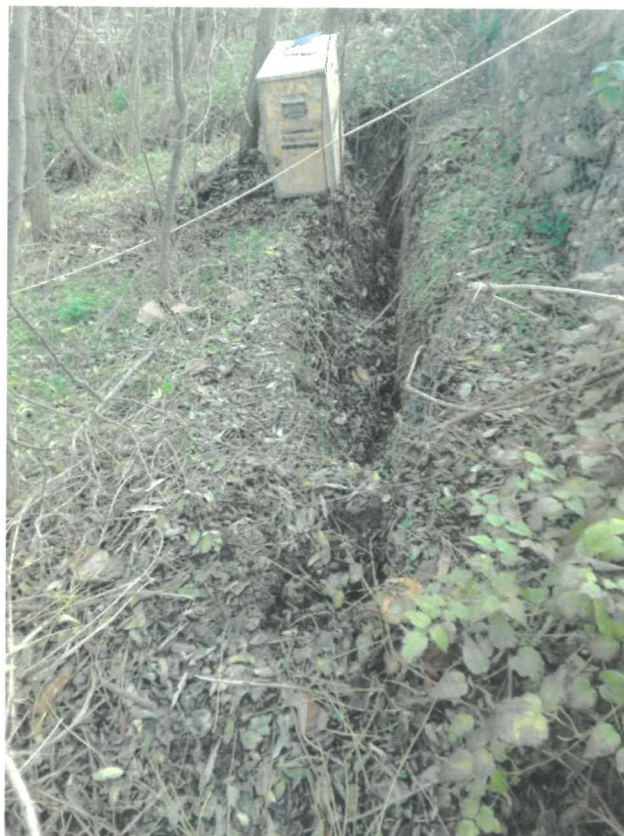
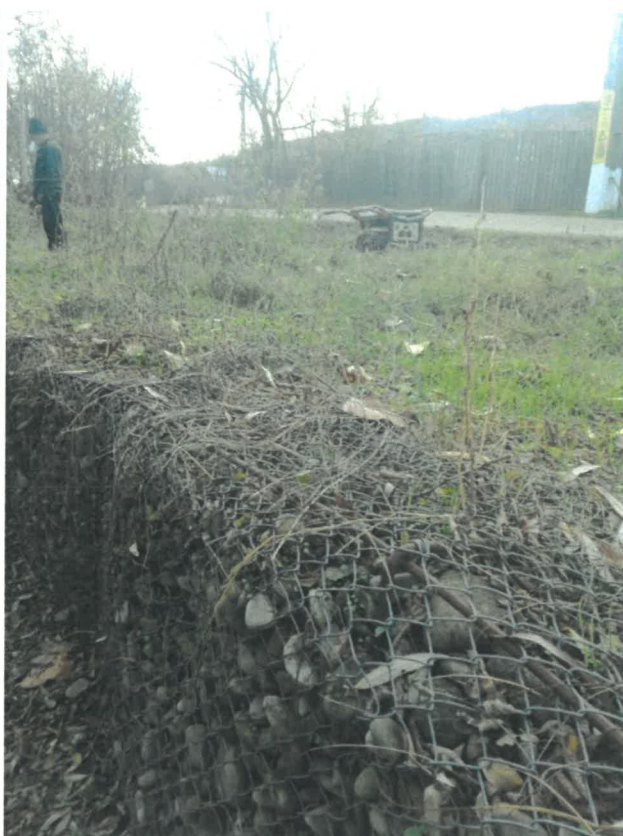
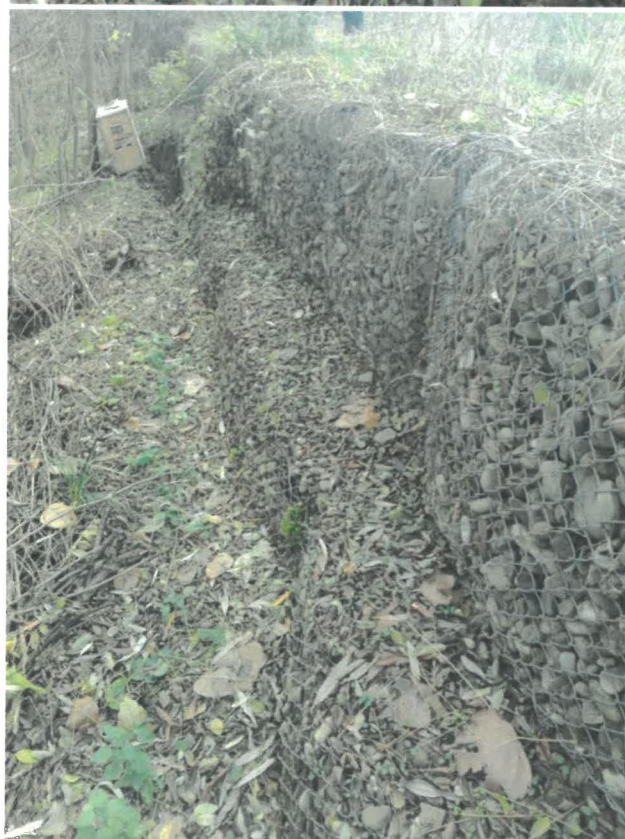
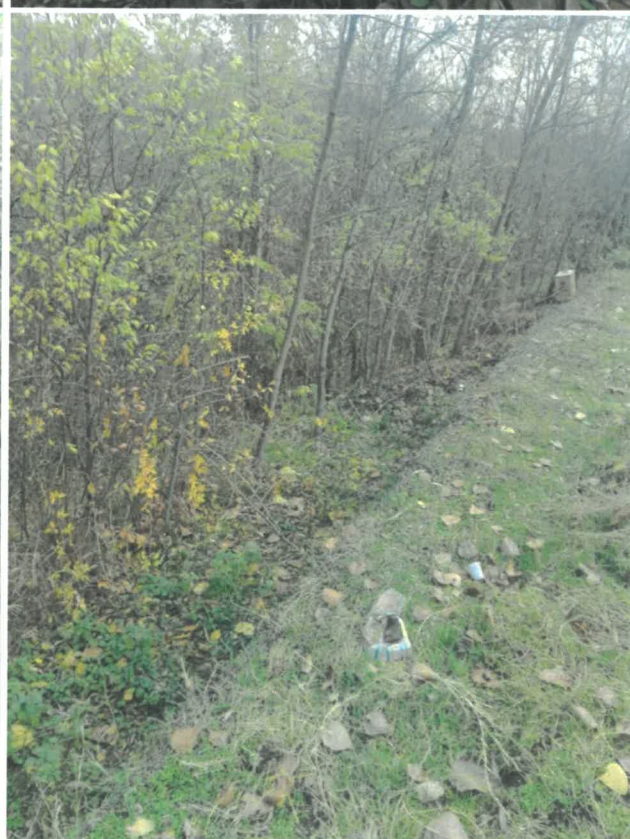
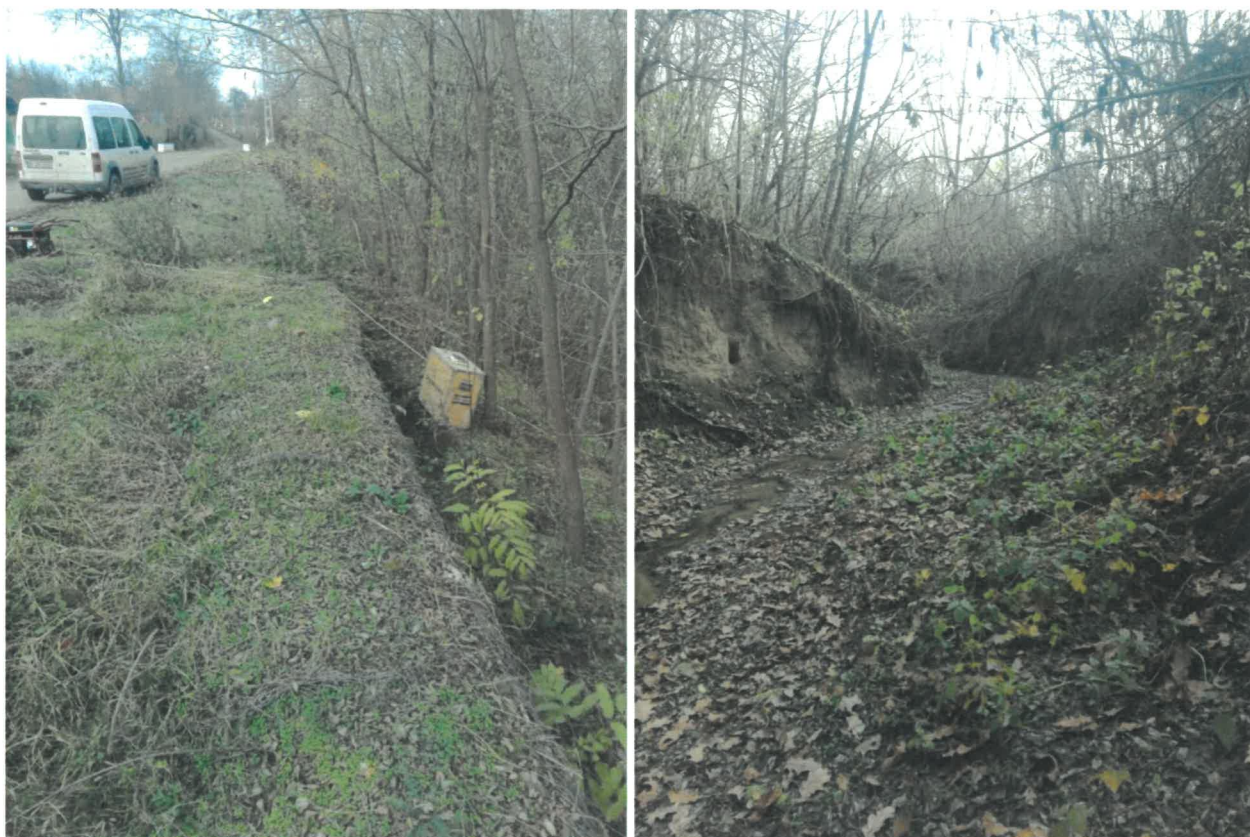
Figura 4. Prezentare situație existentă – Tronson 3

Pe această zonă a fost identificată o alunecare de teren cu caracter activ, cu forme de cedare extinse până în corpul drumului.

Pe zona de aval (rambleu) există o structură de sprijin din gabioane afectată de procesul de alunecare. Se poate considera că structura nu se mai încadrează în stările limită impuse de norme EXU, STR și GEO.

S-a observat faptul că materialul utilizat ca umplutură la gabioane este neconform (s-a folosit piatră de râu cu muchii rotunde) iar plasele de împletitură sunt neconforme. Astfel, structura s-a burdușit sub împingerea gată de pământul din amonte și suprasarcinile exterioare (trafic, drum, etc.).

Alunecarea de teren s-a format în adâncime, planul principal de alunecare este sub cota de fundare a gabioanelor și astfel în procesul de alunecare au fost antrenate și acestea.

Existența unei zone neprotejate între acostamentul drumului și structura din gabioane a favorizat infiltrarea apelor de suprafață fapt concretizat prin creștere forțelor active asupra structurii.

Apa infiltrată a ajuns în zona terenului de fundare a favorizat înmuierea terenului și implicit scăderea capacității portante a terenului sub aspectul reducerii parametrilor rezistenței la forfecare până la valori reziduale.

Au fost observate desprinderi succesive atât în zona structurii de gabioane cât și pe zona de aval, ceea ce pune în evidență că alunecarea se reactivează de fiecare dată când un cumul de factori depășesc forțele rezistive date de terenul natural.

Alunecarea de teren declanșată inițial pe zona de aval apoi către structura de sprijin, a continuat către corpul drumului fiind evidențiate fisuri și crăpături, respectiv o linie principală de rupere dezvoltată până la limita acostamentului din amonte.

- Realizarea structurii de sprijin din piloți forți cu diametru min. 300mm, rigidizați la partea superioară cu un zid de sprijin din beton armat. Structura se va dispune la limita acostamentului pe zona de rambleu;
- În spatele zidului de sprijin se va realiza un sistem de drenaj longitudinal care va prelua apa din infiltrații;
- Refacere corp drum (fundație și sistem rutier);

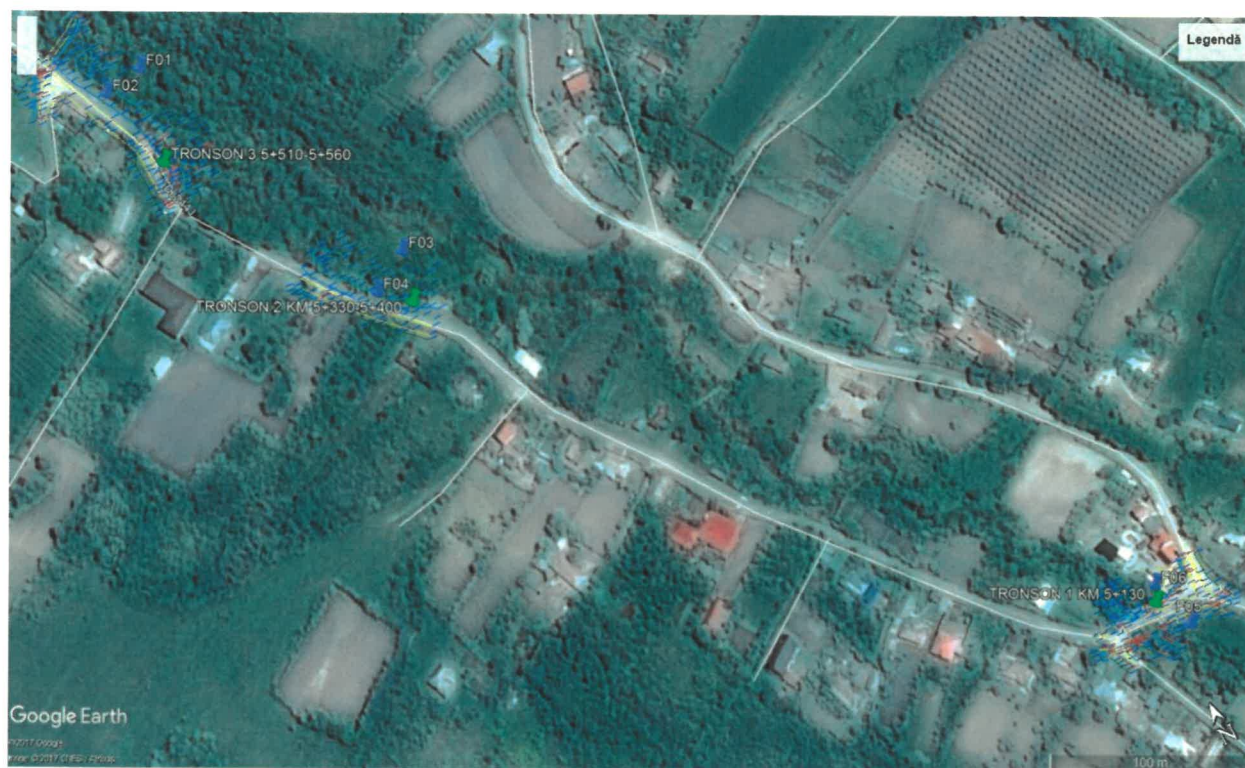
Figura 19. Dispunere investigații geotehnice

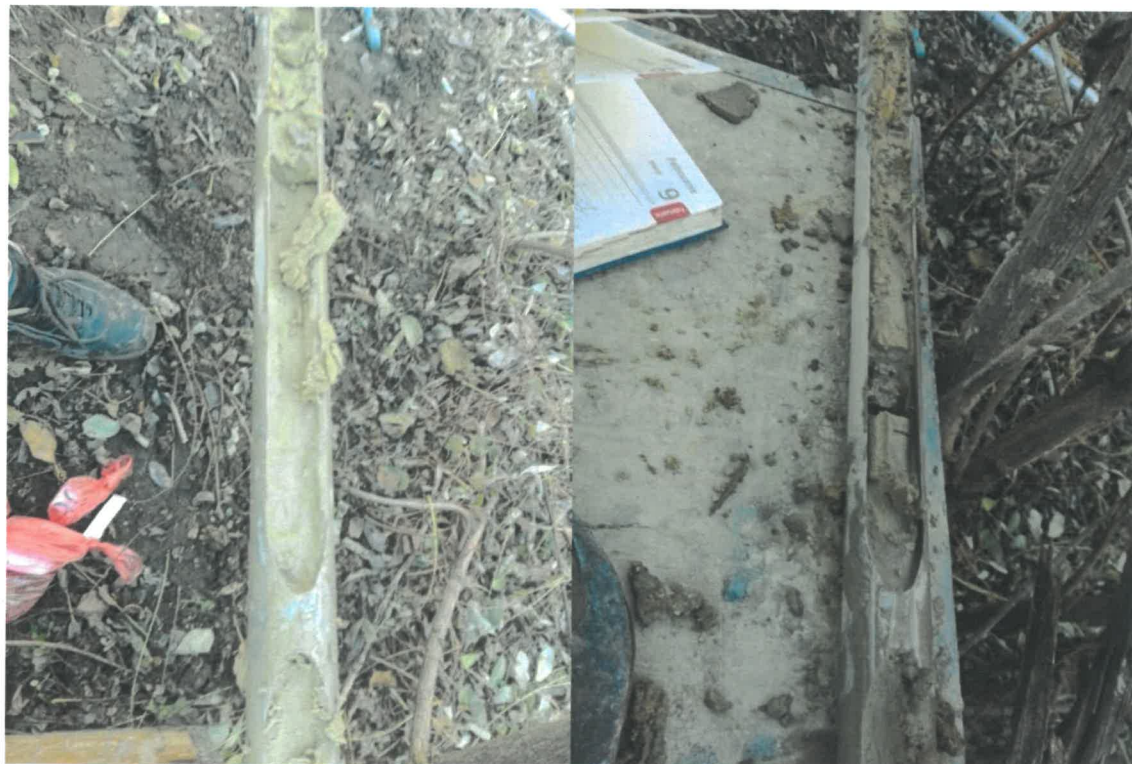
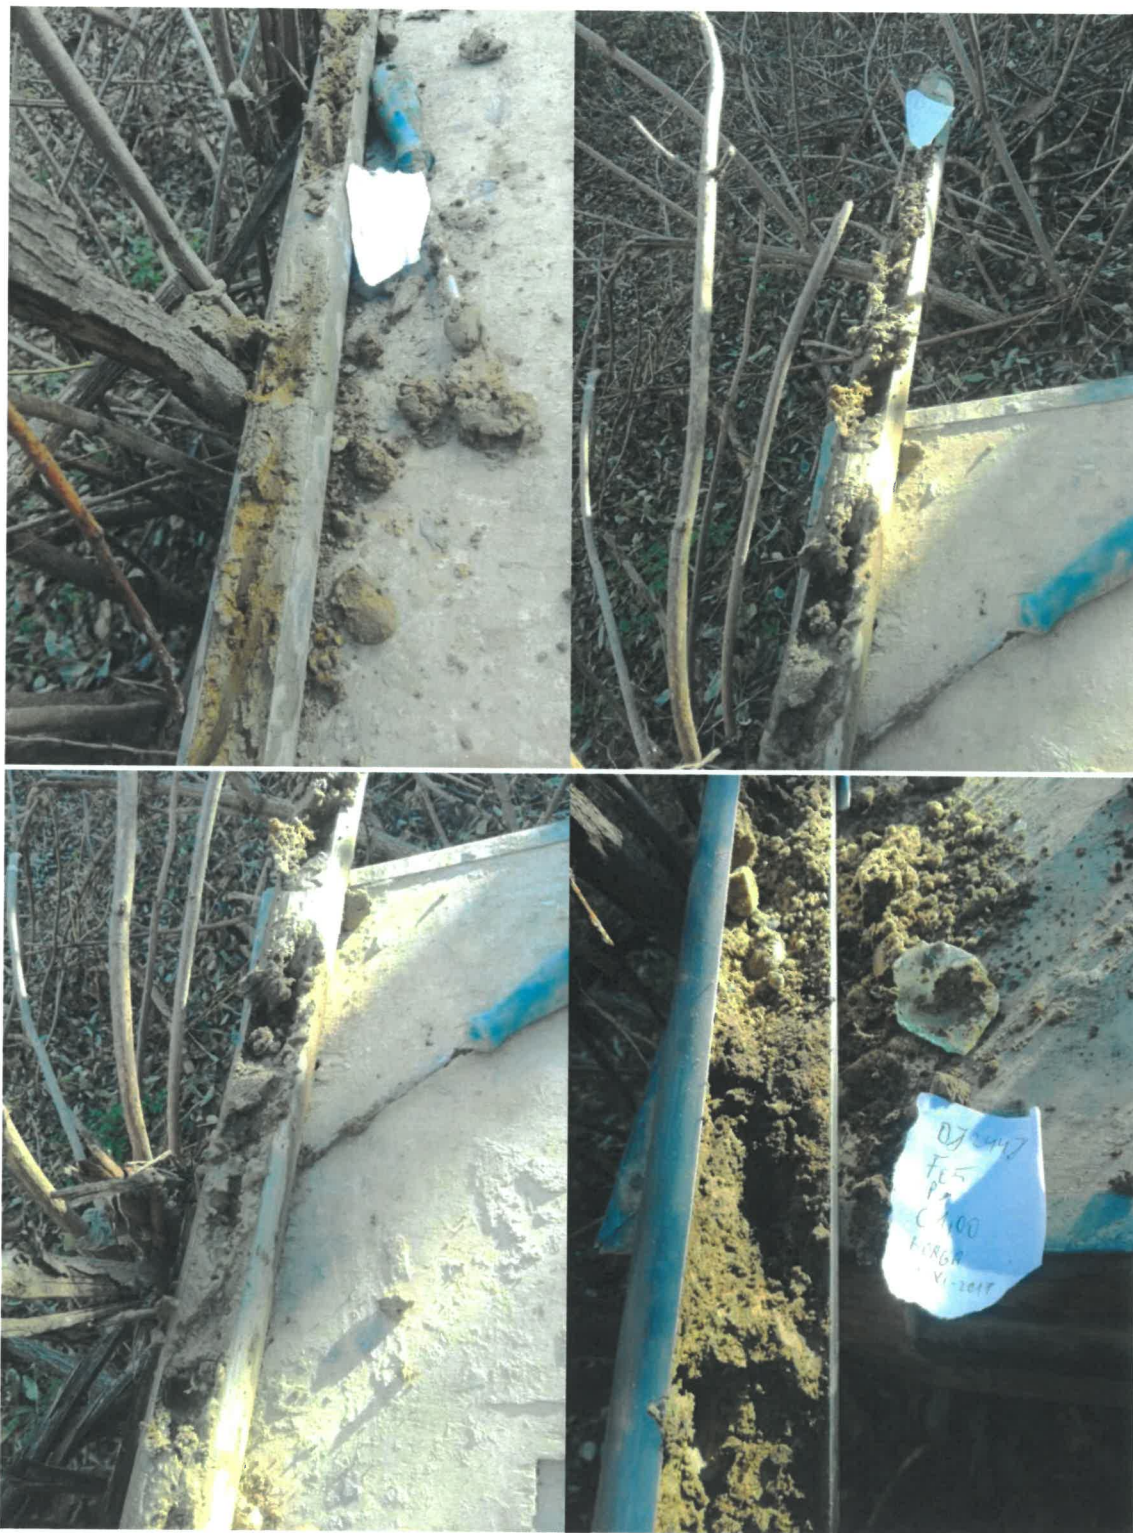
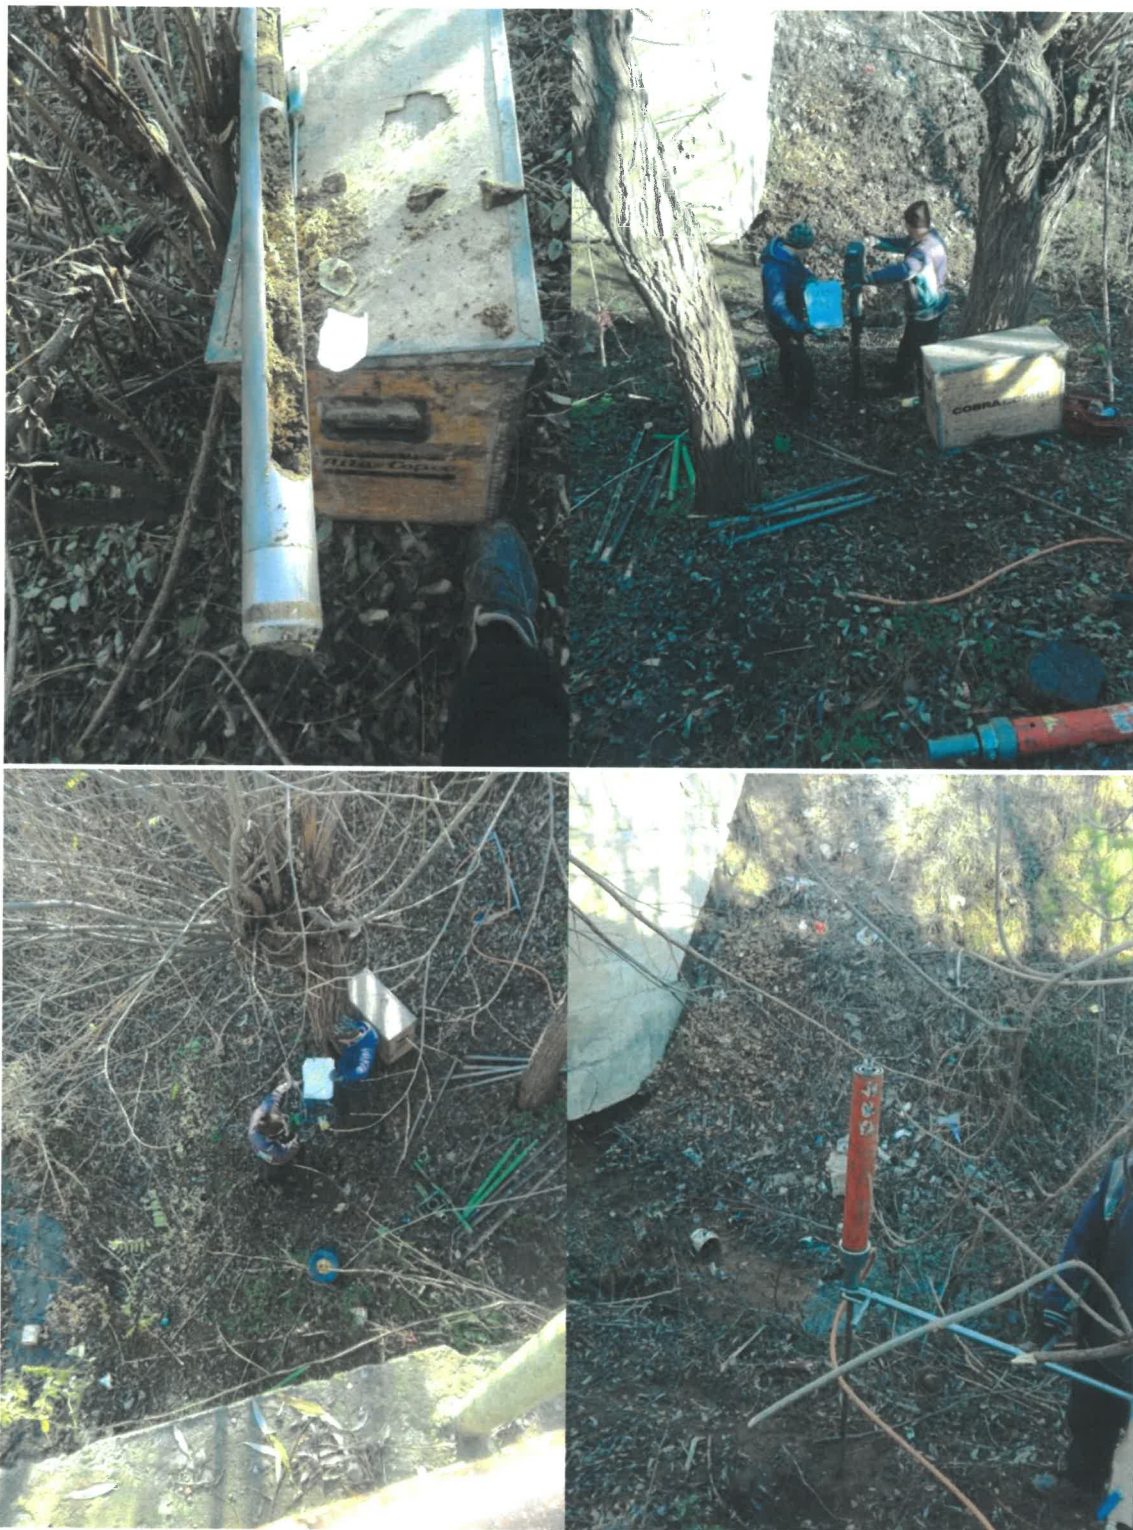
- 2 foraje geotehnice semi-mecanizate adâncimi cuprinse între 6.0m și 10.0m, notate cu F05 și F06;
- 1 penetrare dinamică de tip PDU, cu adâncimea de 10.0m, notată cu PDU01. Penetrarea a fost realizată în zona de influență a forajului geotehnic F01 la o distanță în plan de aproximativ 2...3m față de acesta;

*Figura 20. Investigații geotehnice tronson 1*

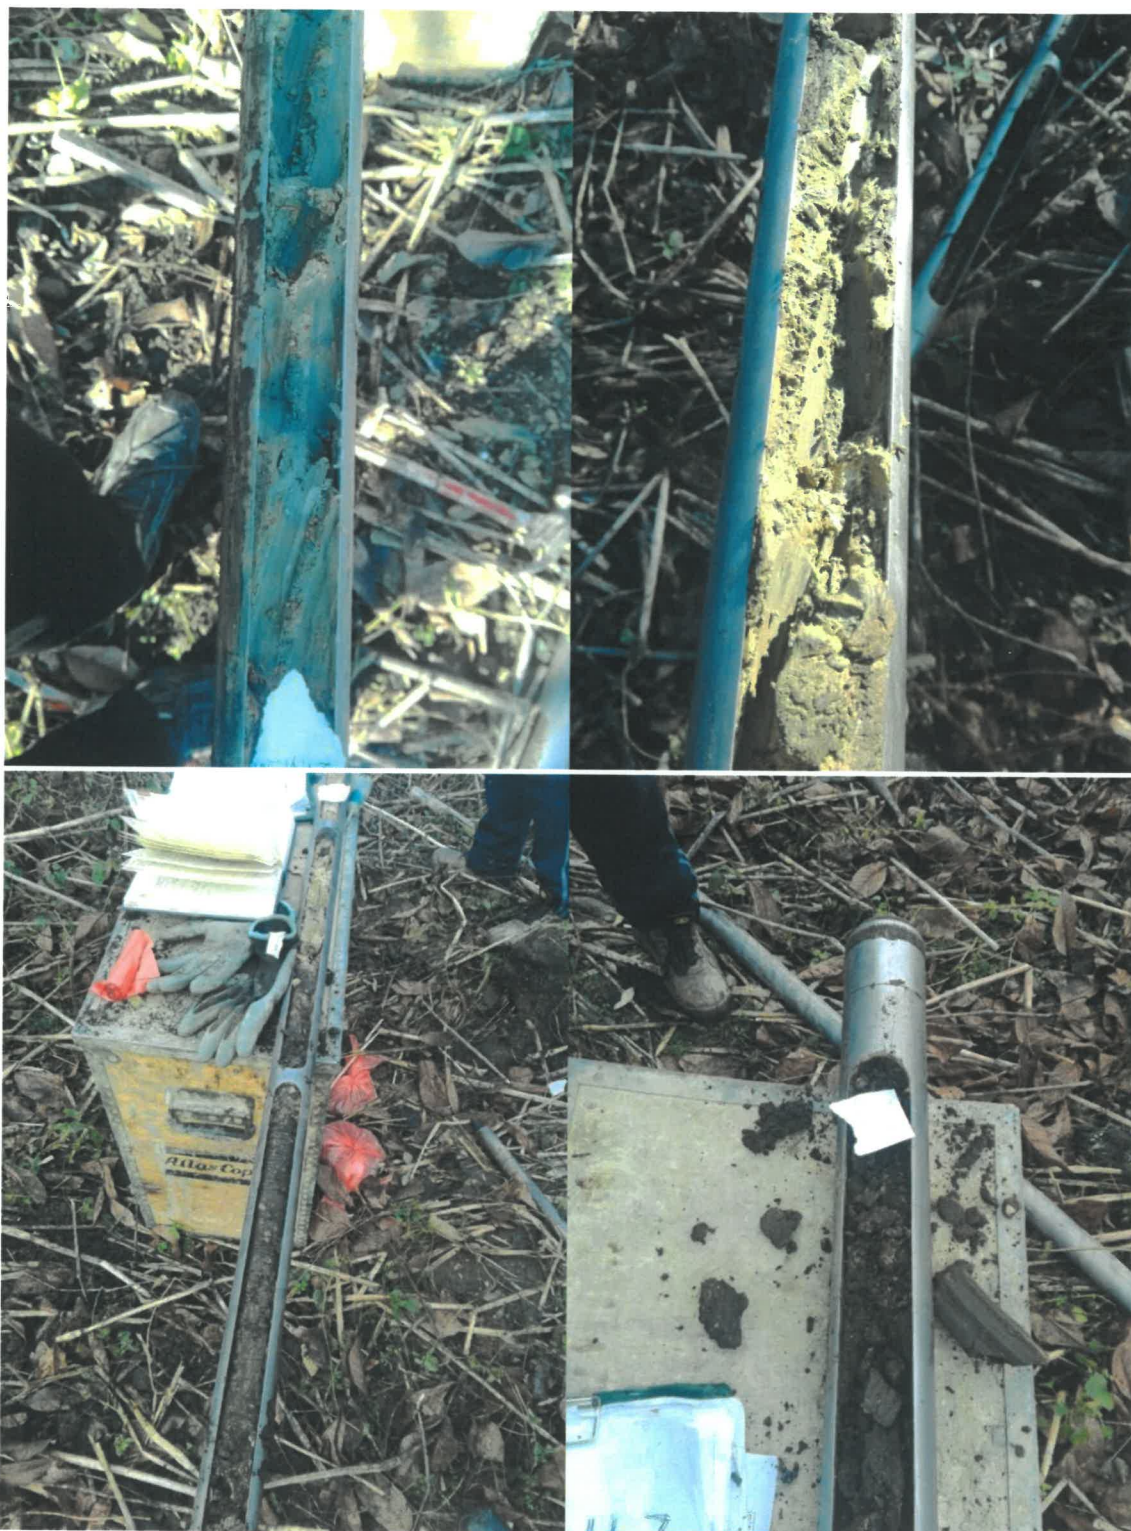
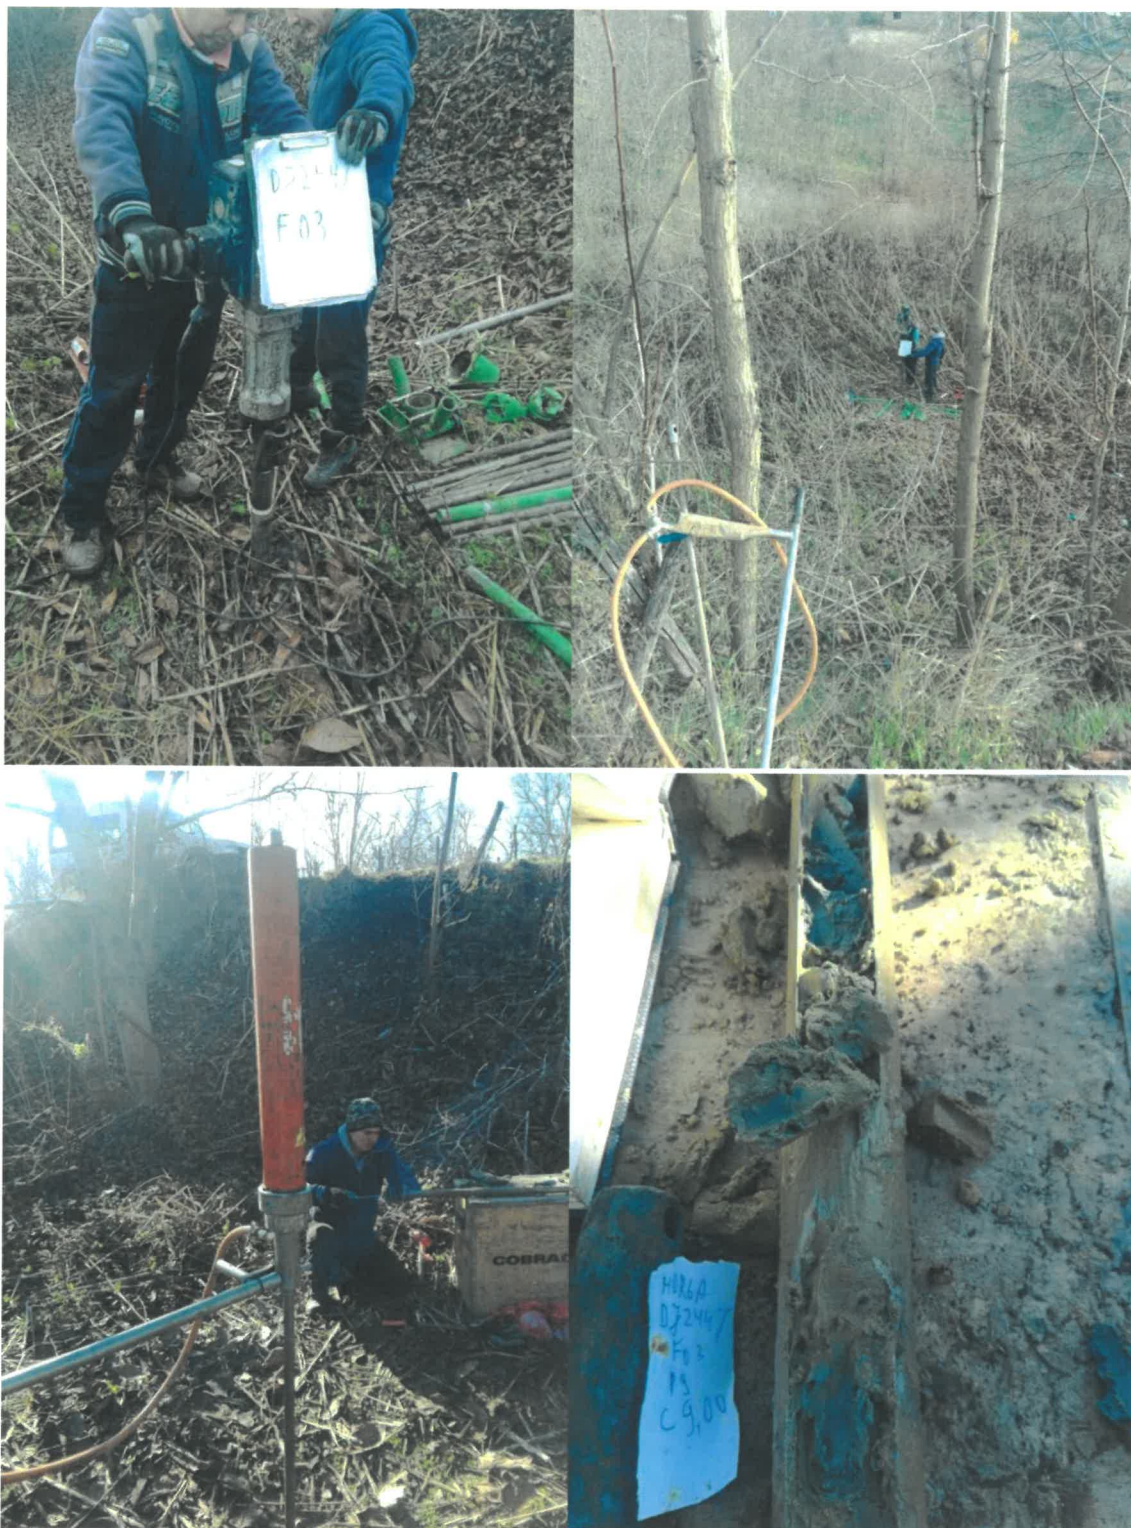
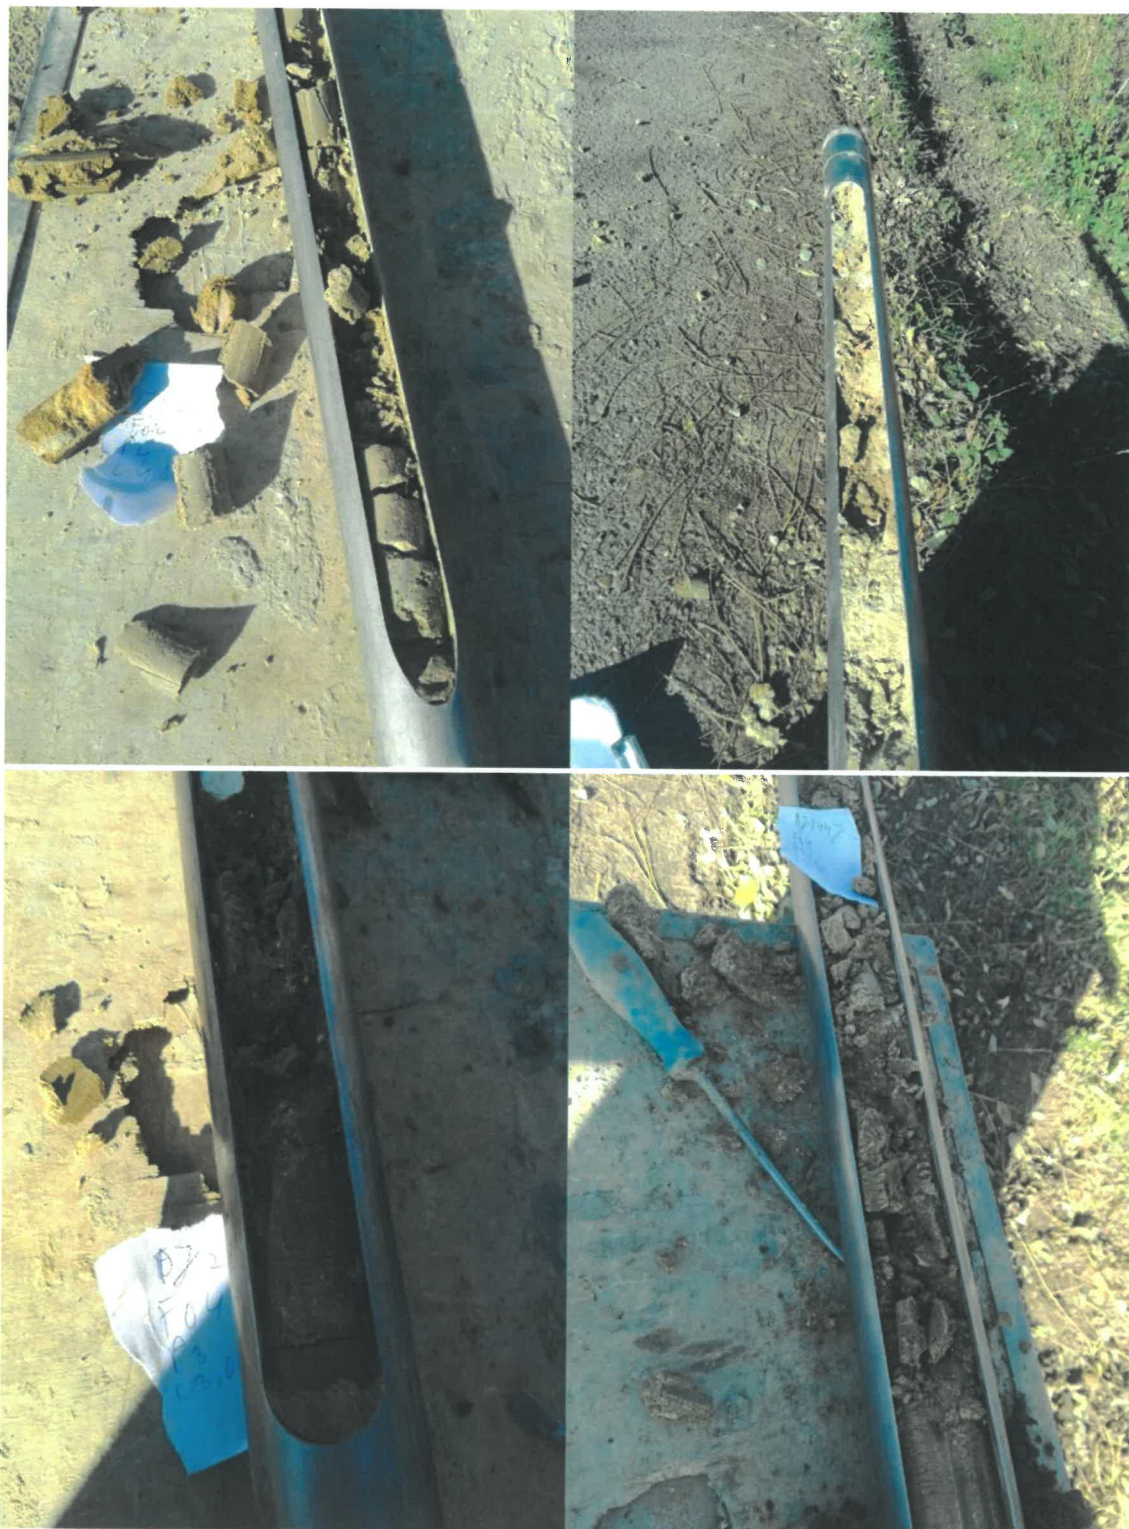
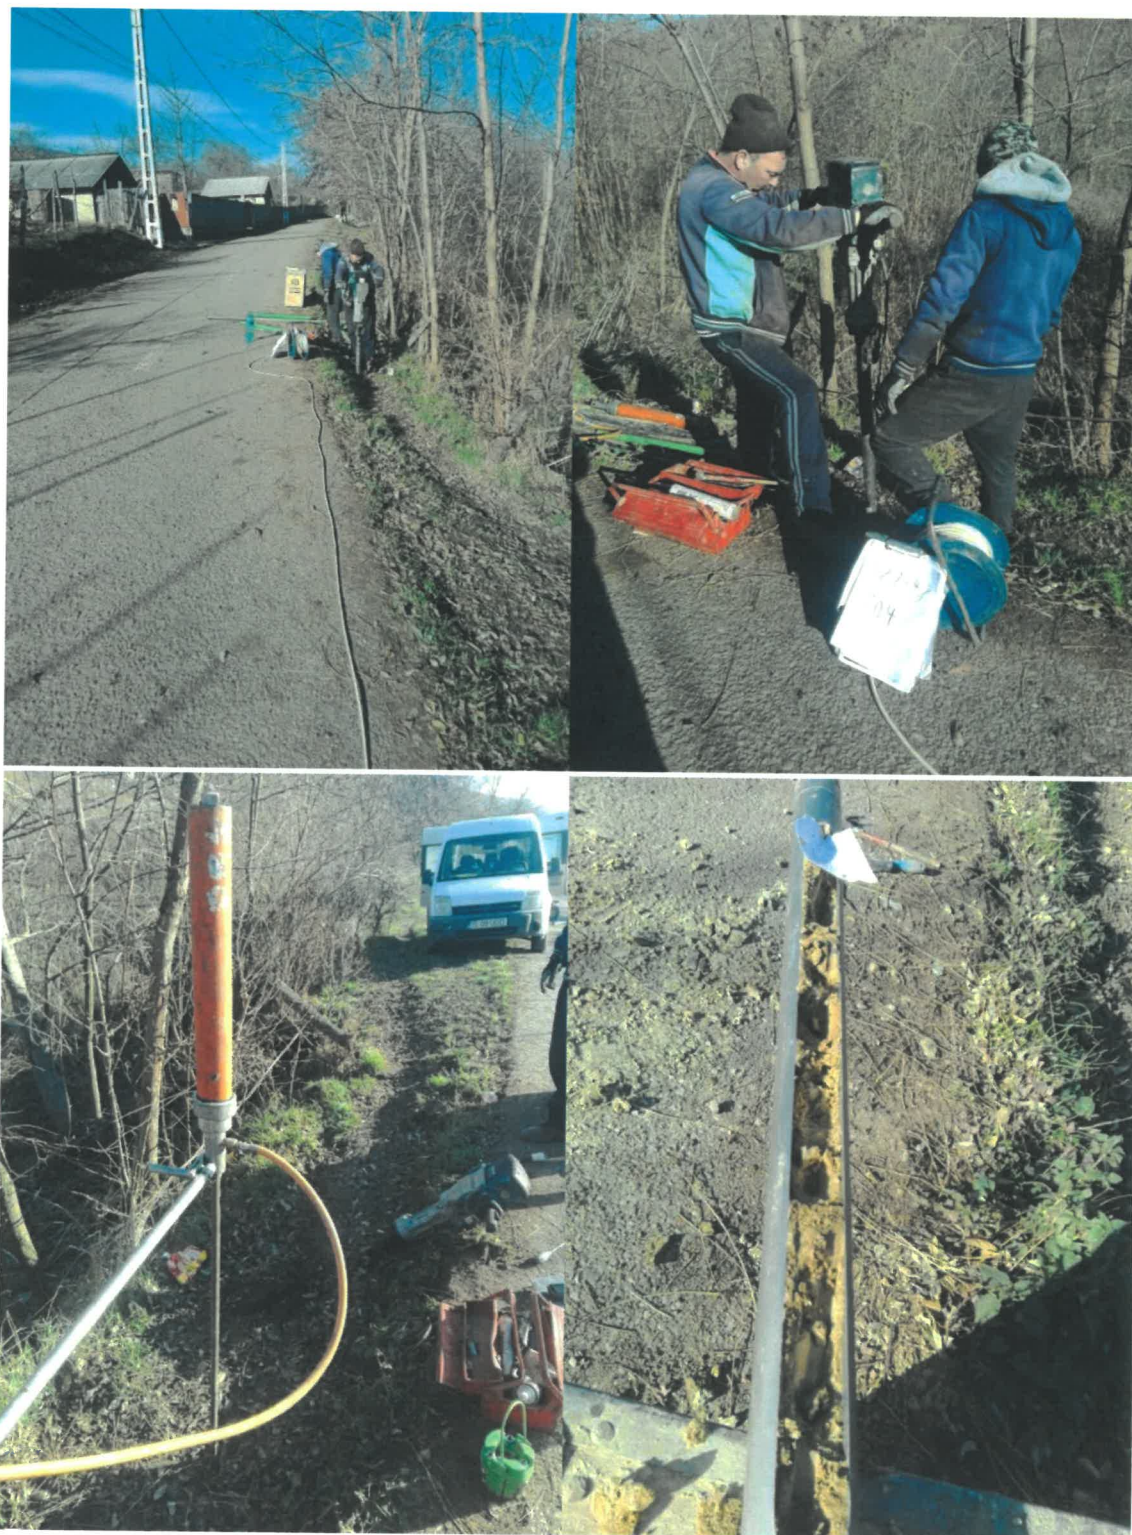
- 2 foraje geotehnice semi-mecanizate adâncimi cuprinse între 6.0m și 10.0m, notate cu F03 și F04;
- 2 penetrări dinamice de tip PDU, cu adâncimi cuprinse între 6.0m și 10.0m. Penetrările au fost realizate în zona de influență a forajelor geotehnice la o distanță în plan de aproximativ 2...3m față de acestea;

*Figura 21. Investigații geotehnice tronson 2*
