**EXPERTIZĂ TEHNICĂ**  
**PENTRU AMPLASAMENTUL AFECTAT DE**  
**ALUNECĂRI DE TEREN DE PE DRUMUL**  
**JUDEȚEAN DJ 244J:**  
**TRONSON 1: KM 5+130 – POD EXISTENT**  
**TRONSON 2: KM 5+330-5+400**  
**TRONSON 3: KM 5+510-5+560**

**Beneficiar: Unitatea Administrativ Teritorială județul Vaslui**  
**(Consiliul Județean Vaslui)**

**Elaborator: S.C. PROEXROM S.R.L. IAȘI**

Nr. înreg./ Data: 7337/03.11.2017

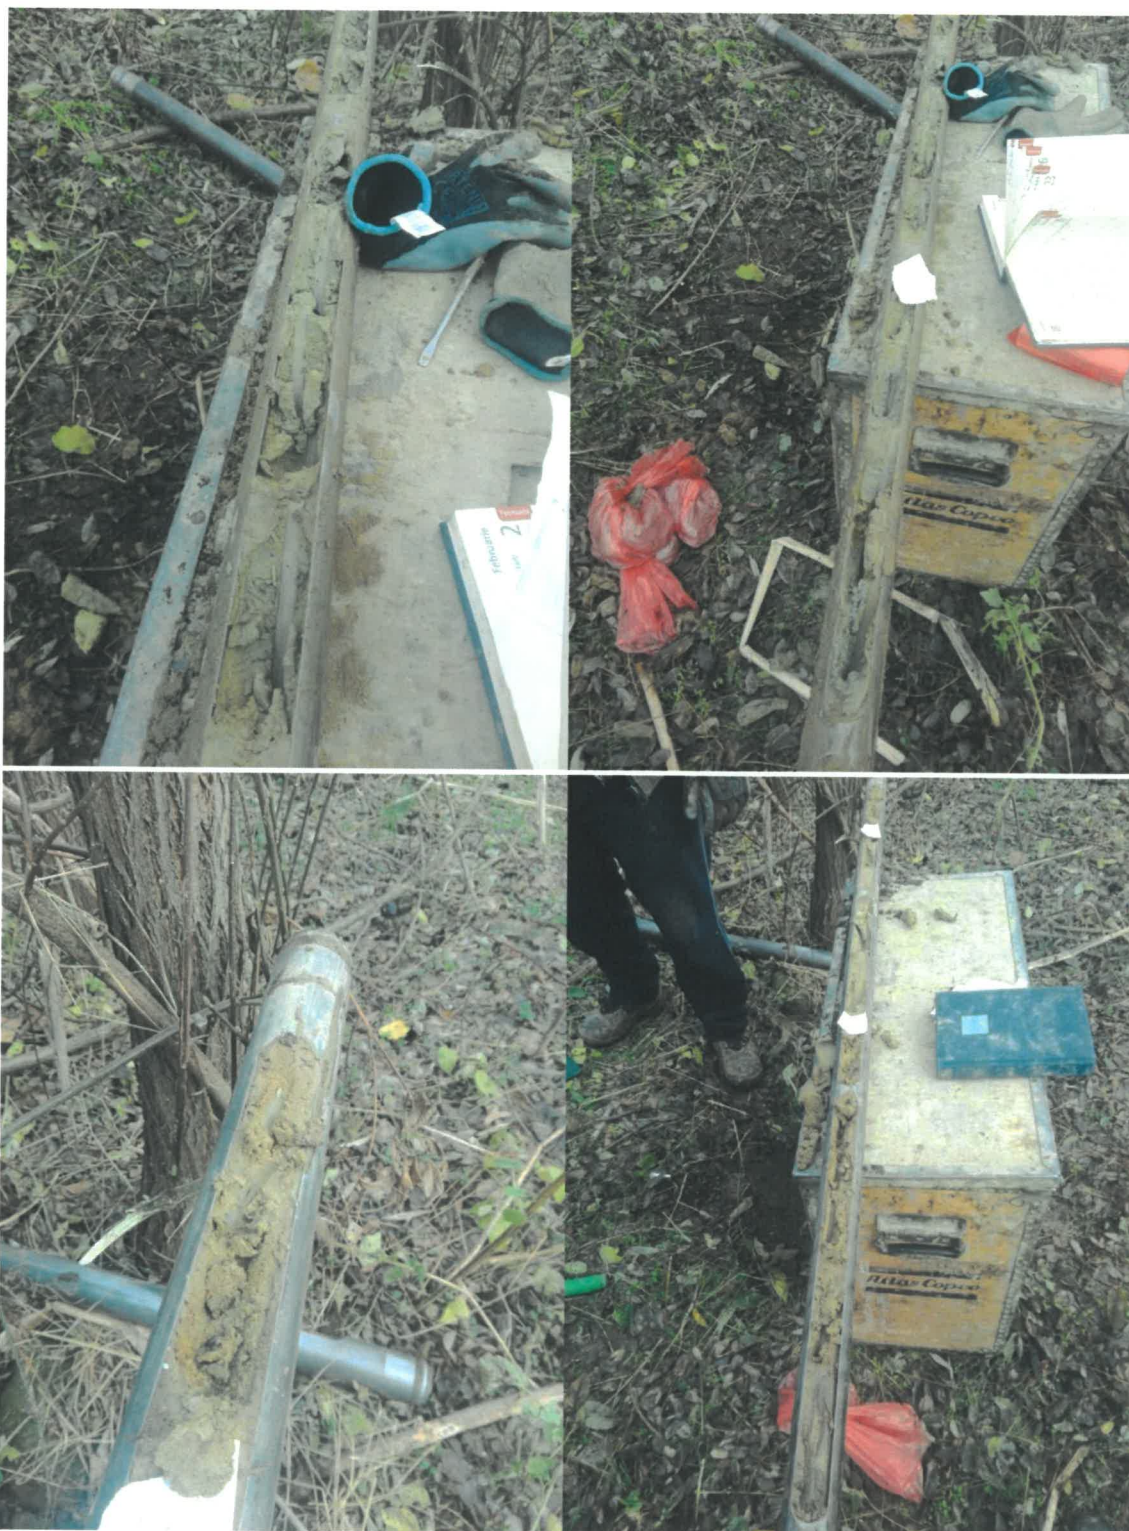
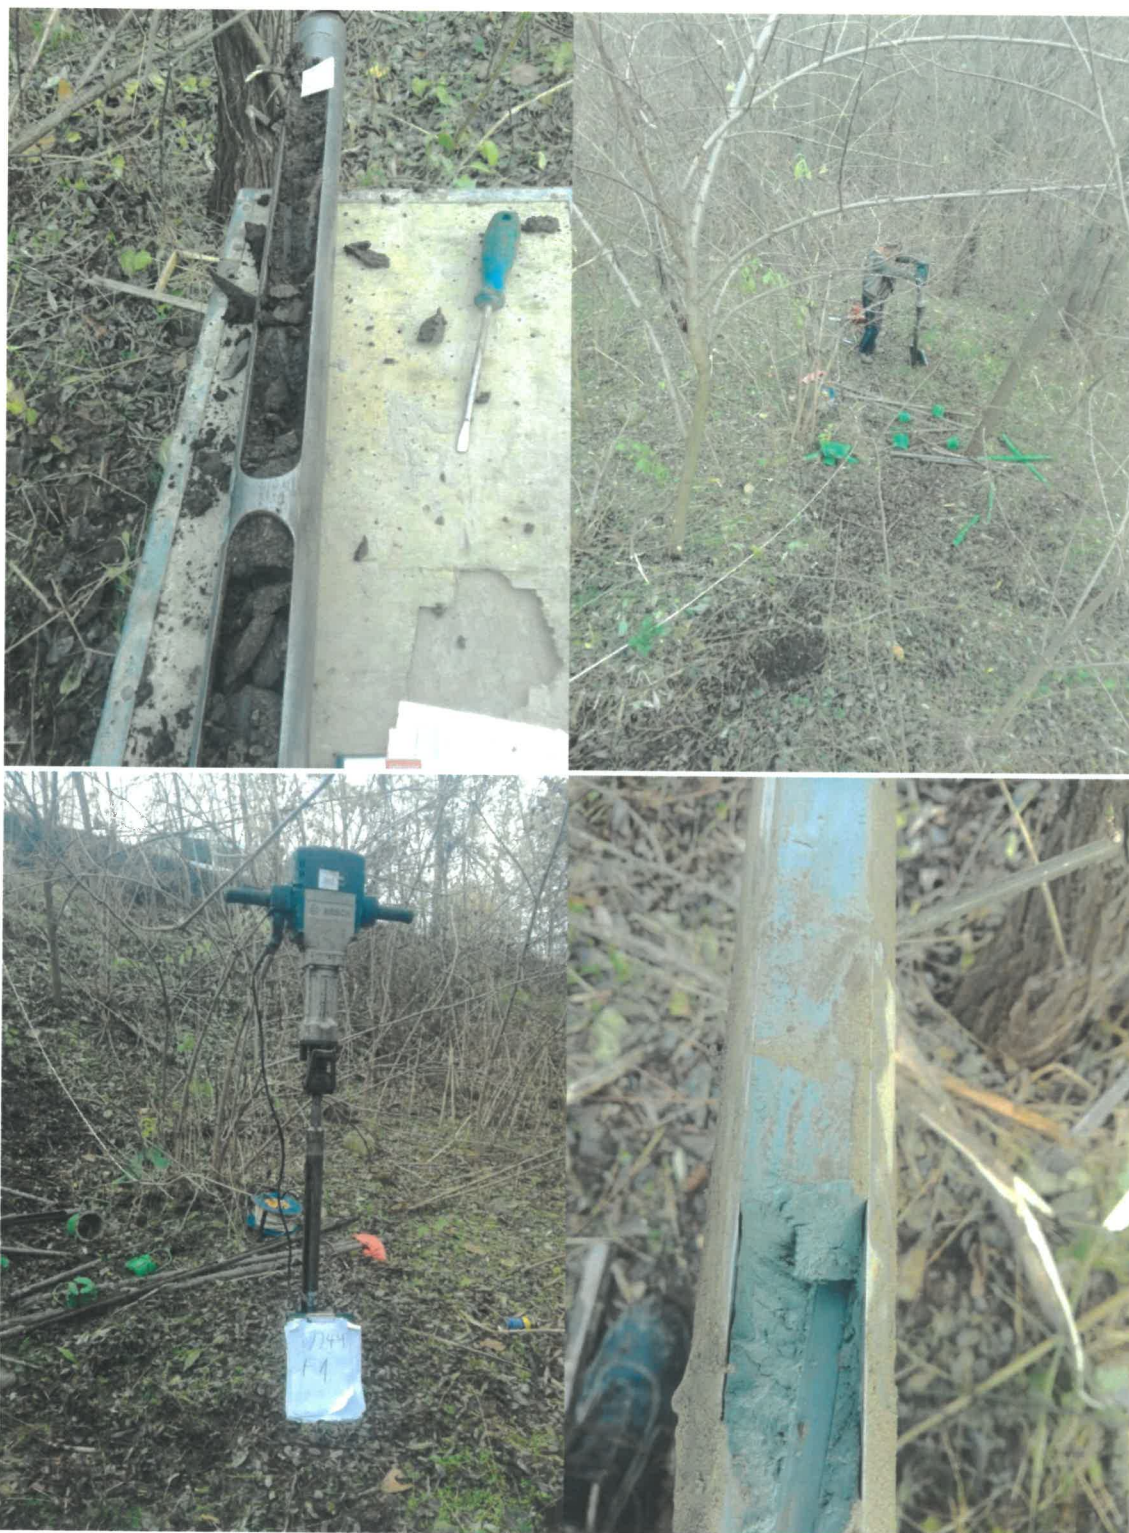
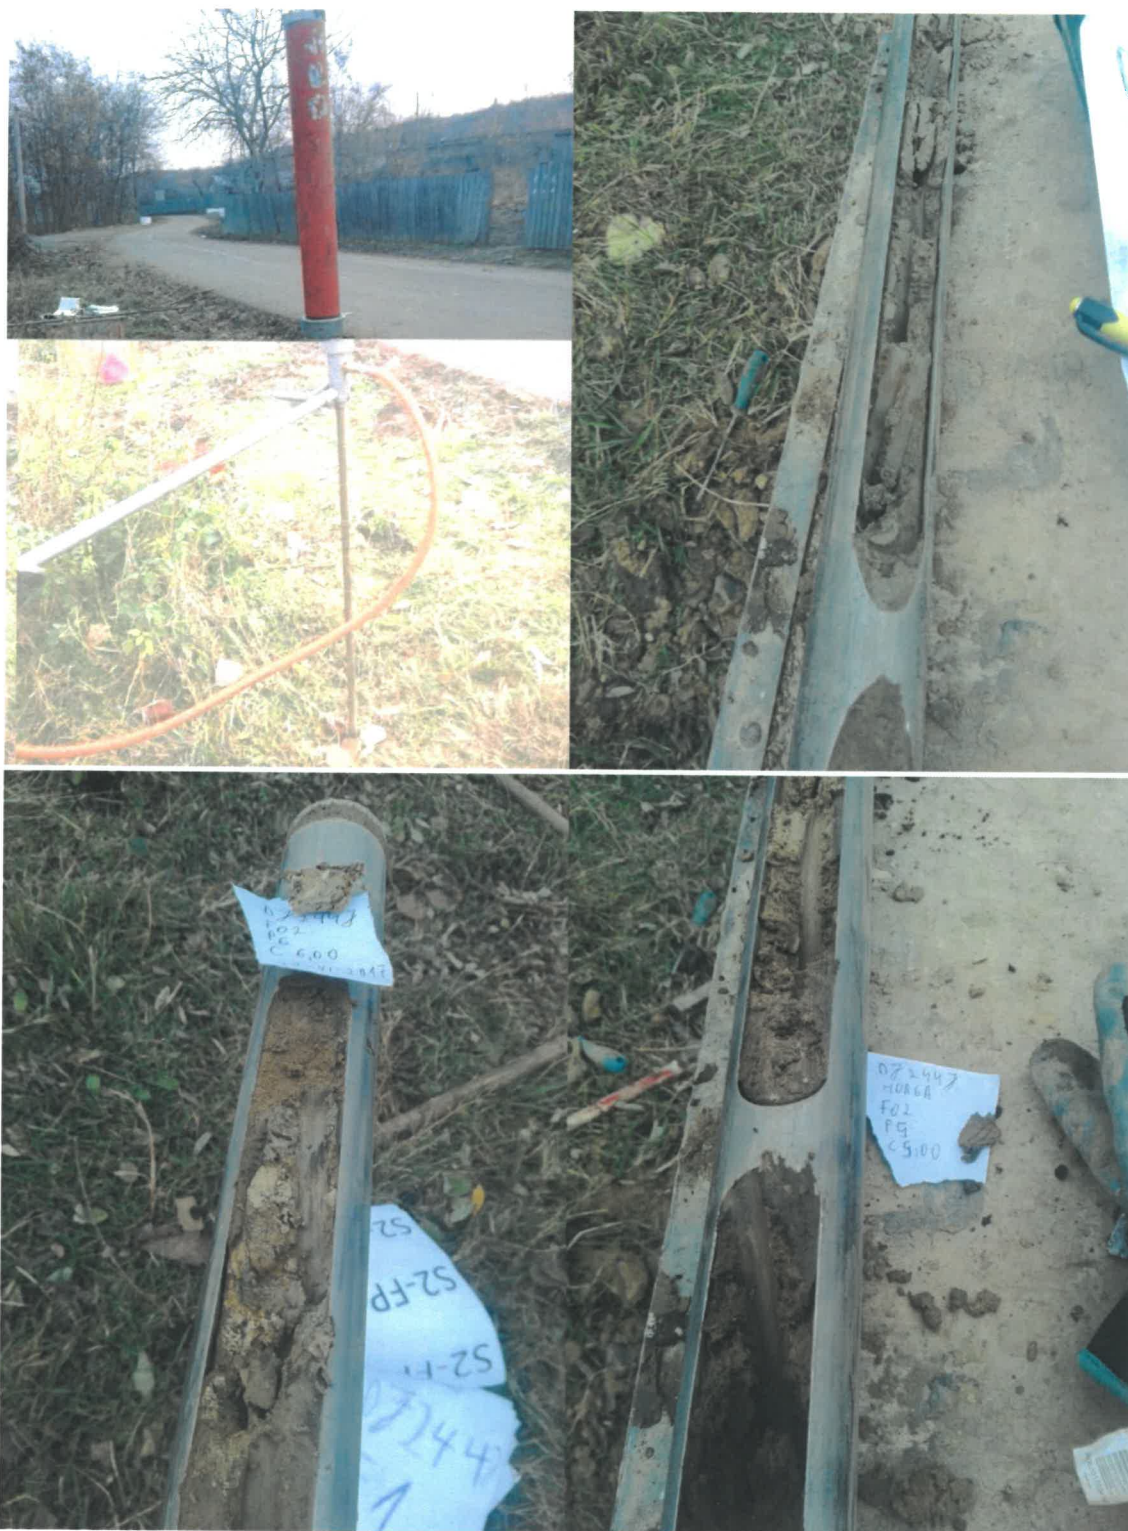
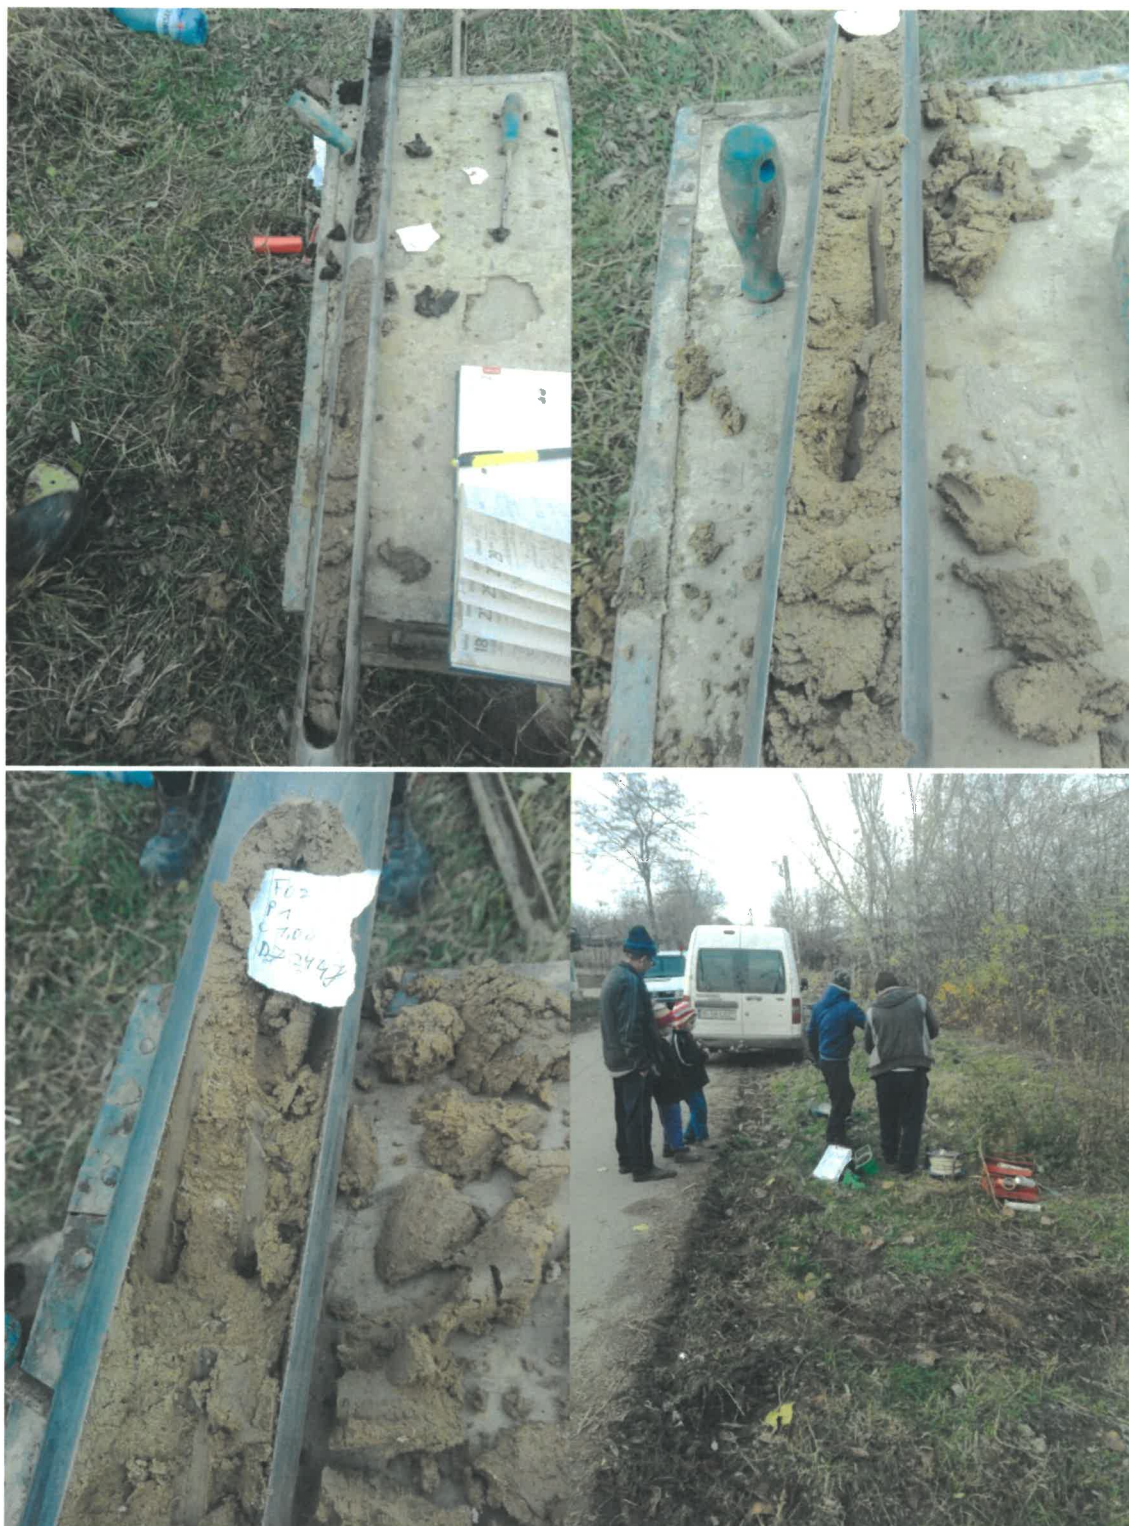
- 2 foraje geotehnice semi-mecanizate adâncimi cuprinse între 8.0m și 10.0m, notate cu F01 și F02;
- 1 penetrare dinamică de tip PDU, cu adâncimea de 10.0m, notată cu PDU01. Penetrarea a fost realizată în zona de influență a forajului geotehnic F01 la o distanță în plan de aproximativ 2...3m față de acesta;

Figura 22. Prezentare situație existentă – Tronson 3

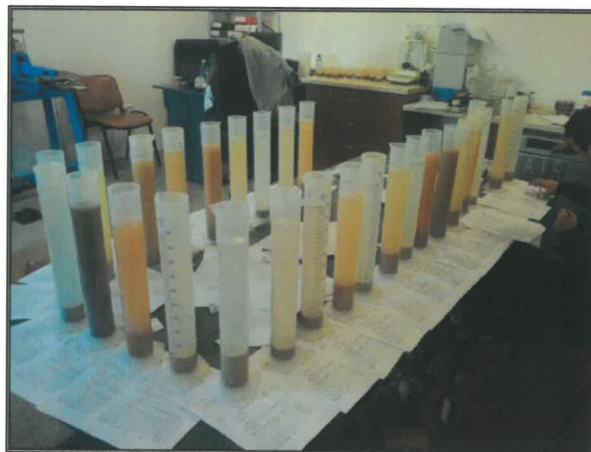
Figura 24. Determinarea granulozității prin metoda sedimentării

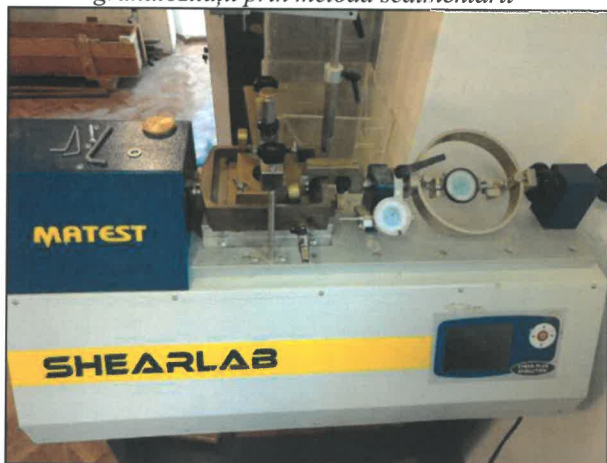
Figura 25. Determinarea parametrilor rezistenței la forfecare – Aparat de forfecare directă
