**EXPERTIZĂ TEHNICĂ**  
**PE DJ 243: BÂRLAD (DN 24) – POGANA – IANA – VADURILE**  
**– IEZER – PUIEȘTI – FÂNTÂNELE – RĂDENI –**  
**DRAGOMIREȘTI (DN 2F)**  
**LA KM 9+350 (ÎNTRE KM 9+200 - 9+500)**

Beneficiar: **UNITATEA ADMINISTRATIV-TERITORIALĂ JUDEȚUL VASLUI**

Elaborator: **S.C. PROEXROM S.R.L.**

Nr. înreg./ Data: 9747/25.05.2020

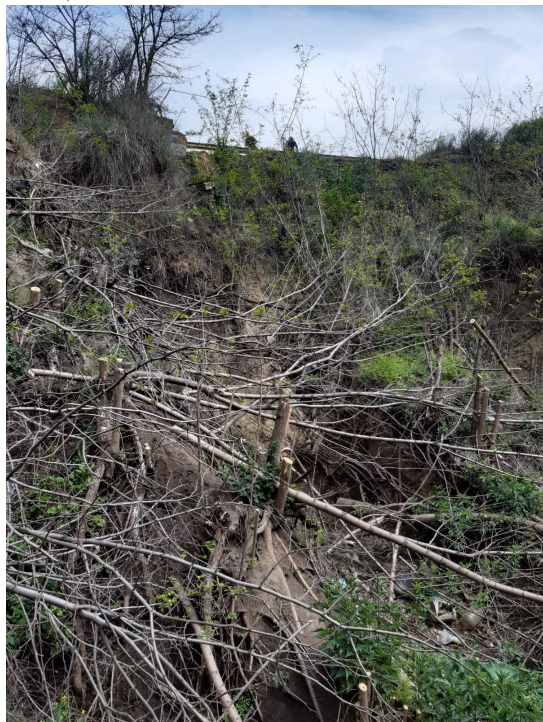
Drumul județean DJ 243 asigură legătura între comunele Perieni și Pogana. Drumul analizat este drum în rambleu și nu prezintă pantă pe toată lungimea analizată. Pe baza observațiilor vizuale din teren se poate aprecia că râvena prezintă un grad de acoperire cu vegetație arboricolă tânără.

*Foto 1. Forografie din aval*

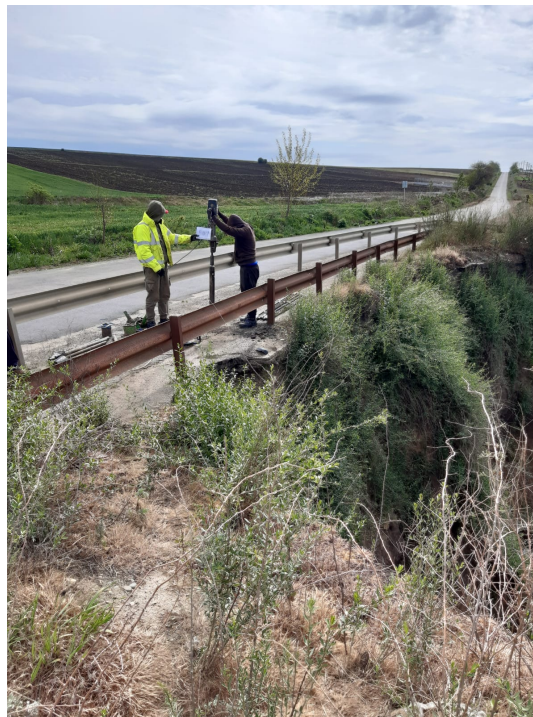
*Foto 2. Vegetație pe pereții râvenei*

- Pentru a evita reapariția procesului de eroziune, pe banchetele de pământ se va realiza o vegetalizare corespunzătoare;
  - Dispunerea, la baza ultimei banchete, a unui șant pereat de colectare a apelor scurse de pe banchetele de pământ.

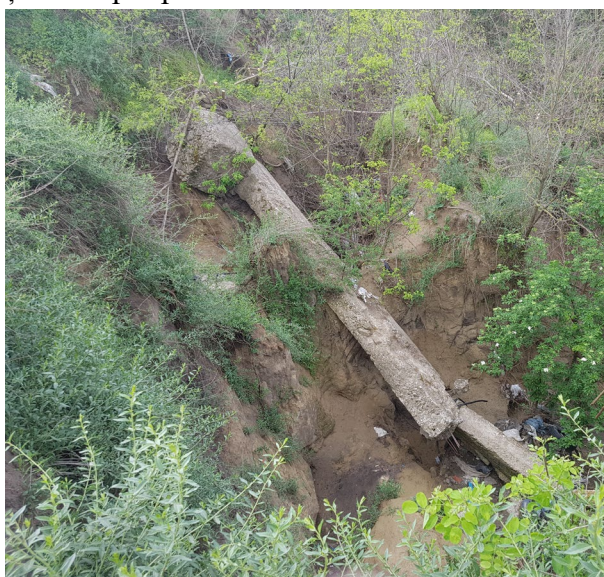
La km 9+350 drumul ocolește o râvenă cauzată de scurgerea apelor meteorice și eroziune care ajunge în zona de cea mai joasă cotă până la o adâncime de 17 m, măsurată de la nivelul drumului (vezi Foto 5). Râvena are o întindere de aproximativ 1 km, dar, cu toate acestea, zona de lângă drum prezintă cel mai ridicat risc privind siguranța vecinătăților (DJ 243). Se observă prăbușirea fostului parapet din beton al drumului, concluzionând că râvena și-a început procesul de dezvoltare în urmă cu câteva zeci de ani (vezi Foto 3 și Foto 4).

*Foto 3. Fost paramet din beton prăbușit*

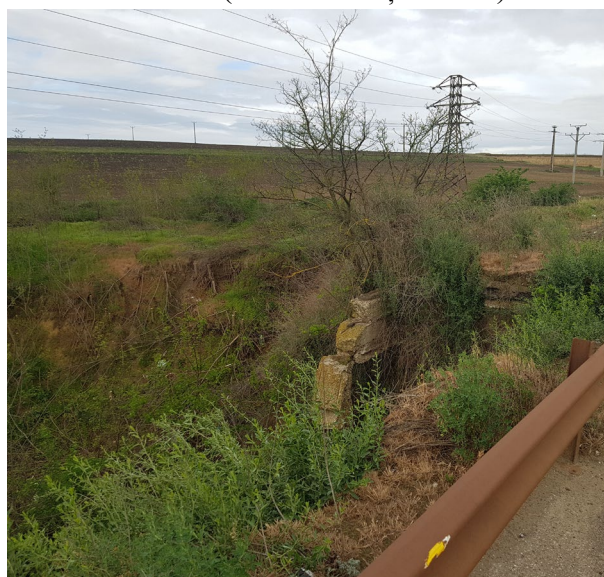
*Foto 4. Corpul fostului parapete*

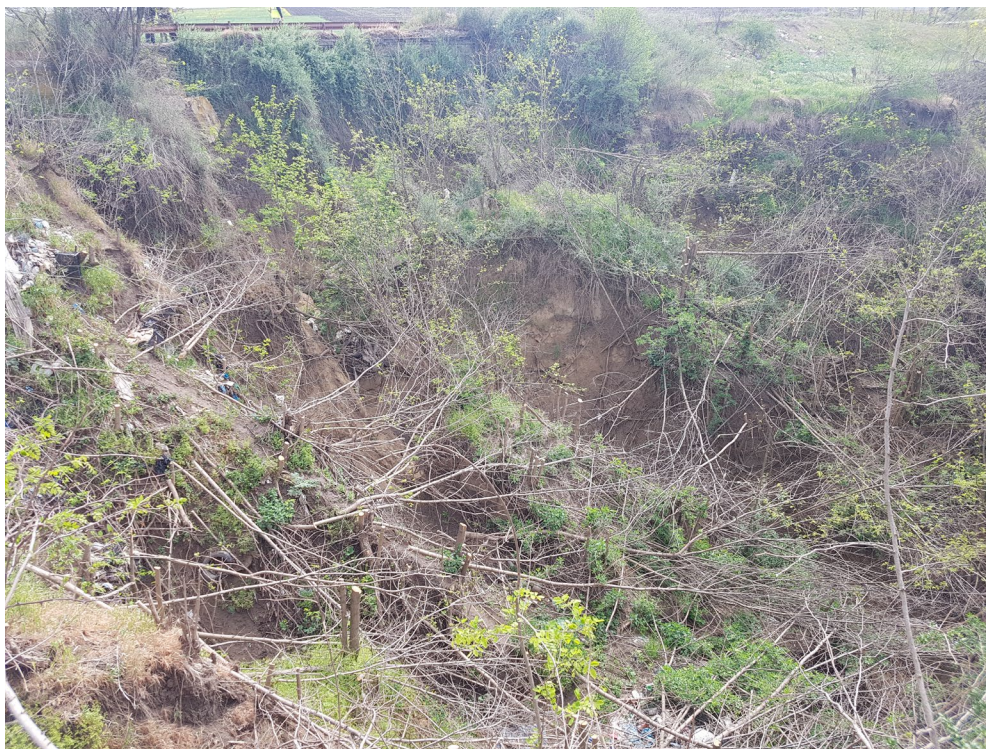
*Foto 5. Amploarea ravenei*

În urma unor fenomene hidrometeorologice periculoase, ploi torențiale, scurgeri rapide în cantități însemnate, cicluri de îngheț dezgheț în anotimpul friguros și scăderea umidității pe timp calduros, s-a produs fenomenul de eroziune care a dat naștere unei ravene cu adâncimea, în apropierea sectorului de drum analizat, de aproximativ 17 m, și care se întinde pe o lungime de aproximativ 1 km în aval.

- Decolmatarea și reamenajarea podețului ce subtraversează drumul județean DJ 243;
- Profilare perete ravenă și realizare structură de sprijin din banchete de pământ armat:

- Se vor efectua lucrări de terasamente pentru profilarea ravenei;
  - Pe rând începând de la baza ravenei, de jos în sus, se vor executa banchetele de pământ, cu un grad optim de compactare. Banchetele se vor arma cu materiale geosintetice;

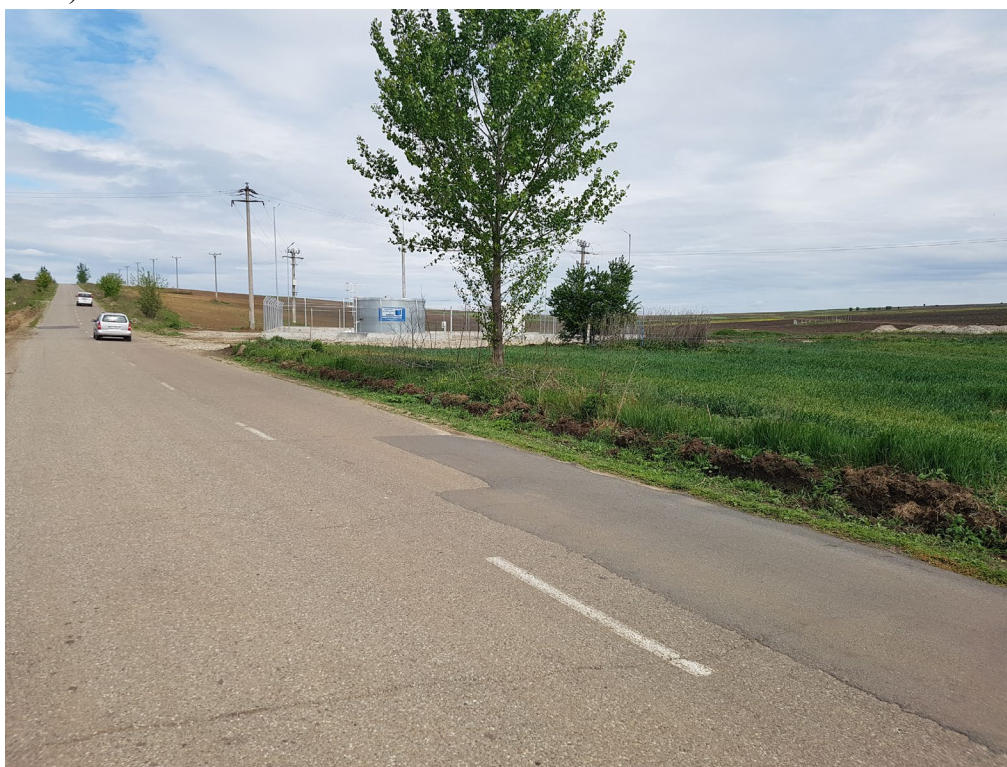
Pe partea dreaptă a drumului pe sensul de mers dinspre Bârlad spre Pogana, este amenajat un șanț din pământ cu rol de colectare a apei, dar care nu îndeplinește condițiile minime de funcționare fiind colmatat cu pământ și astfel, inefficient (Vezi Foto 6). Acesta ar fi trebuit să se racordeze la podețul ce subtraversează drumul județean; din cauza relocării temporare a drumului din care a rezultat o îngustare a acestuia și o ușoară curbă, șanțul de pământ a fost întrerupt în zona respectivă, încurajând inundarea drumului. De asemenea, se poate observa clar că în perioadele cu ploi torențiale drumul este depășit și acoperit cu apă (Vezi Foto 7).

*Foto 6. Șanț de pământ colmatat*

Scurgerea apelor în lungul sectorului de drum și transversal acestuia, se realizează deficitar, deoarece atât șanțul de pământ existent pe linia de racord între proprietatea privată din amonte și terasamentul drumului cât și podețul care evacua apele colectate, sunt degradate și trebuie refăcute sau reamenajate.

- Refacerea structurii rutiere și punerea în siguranță a circulației pe sectorul de drum analizat.
- Decolmatarea șanțului de pământ de la linia drumului și proiectarea acestuia sub forma unui șant pereat din beton. Acestuia i se va asigura racordul la zona de colectare a podețului.

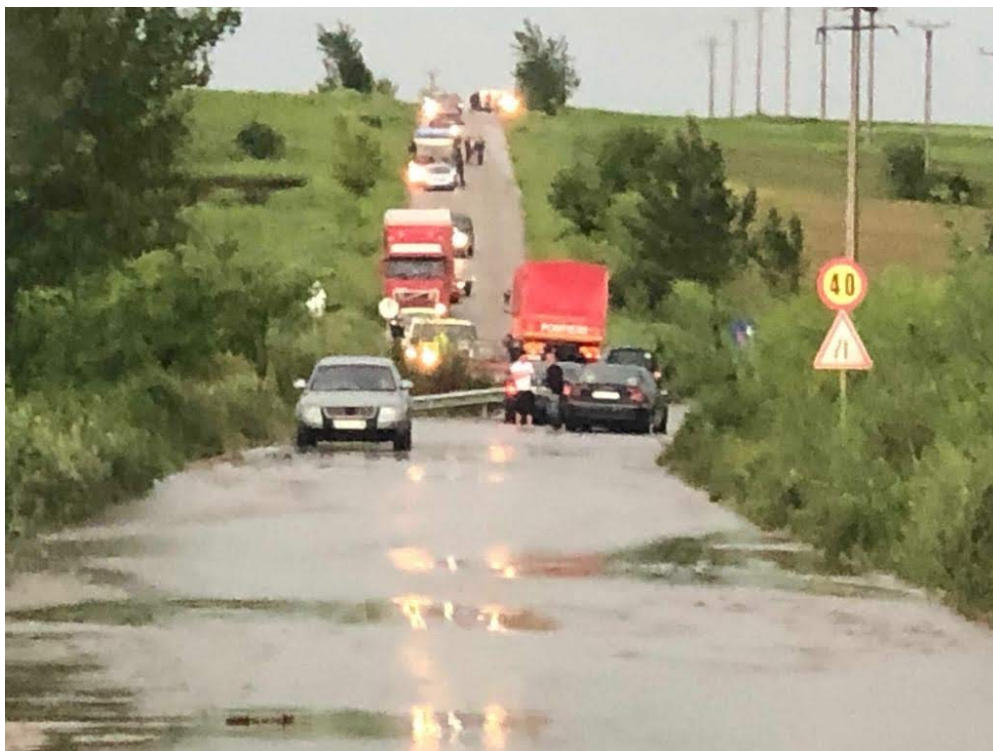
*Foto 7. Drumul inundat din cauza ploilor abundente*

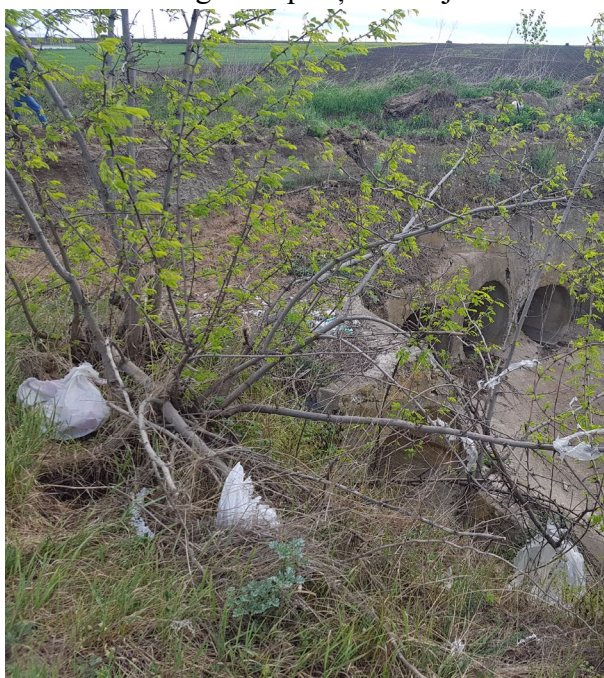
La km 9+350, drumul traversează o ravenă de mari dimensiuni. La aproximativ 60 de metri pe sensul de mers înspre Bârlad, se află localizat un podeț racordat la canalul din amonte de drum, dar care nu mai îndeplinește condițiile minime de funcționare din cauza colmatării.

În zona de amonte, conform discuțiilor avute cu beneficiarul, în urmă cu o perioadă însemnată de timp, a fost amenajat un canal din pământ cu rol de irigare a zonei. În prezent, acest canal nu mai îndeplinește acest rol, în schimb, ajută la colectarea apelor rezultate din ploi torențiale abundente și descarcă în podețul amenajat perpendicular pe axul drumului. Acest podeț este din beton și piatră, cu 5 guri de evacuare din tuburi din beton (Vezi Foto 8). Acesta nu este complet funcțional, atât captarea apei, cât și dirijarea acesteia în partea opusă de drum fiind deficitare. În partea de aval (de evacuare) a podețului este amenajat un canal care dirijează apa înafara zonei de drum. Acest canal este acoperit cu vegetație, punând în dificultate scurgerea apei și încurajând băltirea acesteia în zonă (Vezi Foto 9).

*Foto 8. Podețul din beton cu 5 guri de evacuare*

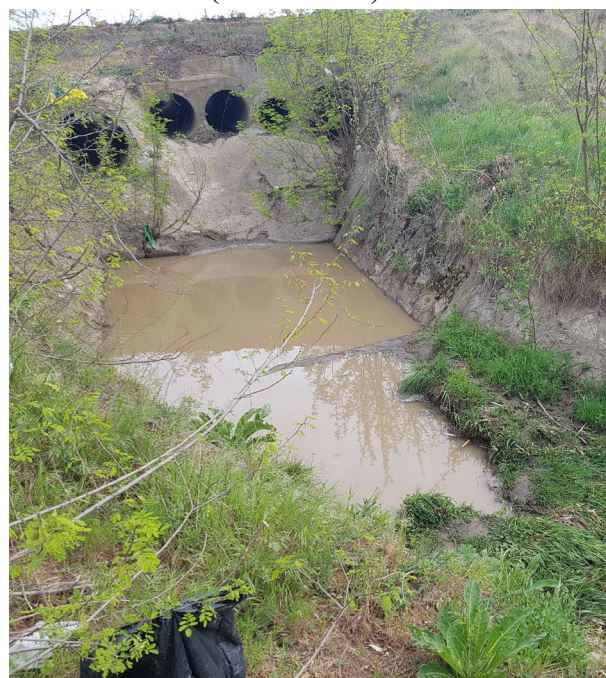
*Foto 9. Canal acoperit cu vegetație*

- Redimensionare, impermeabilizare și amenajare prin pereare a canalului din amonte de drum, astfel încât să capteze apa de suprafață provenită din amonte în urma ploilor abundente. Se va amenaja zona de racord cu podețul.
